**AVALIAÇÃO DA VIDA ÚTIL DE POSTES DE MADEIRA DE
EUCALIPTO EM SERVIÇO EM REDES DE DISTRIBUIÇÃO DE
ENERGIA ELÉTRICA**

**TESE PARA A OBTENÇÃO DO TÍTULO DE DOUTOR EM ENGENHARIA E
TECNOLOGIA DE MATERIAIS**

Trabalho vinculado ao Projeto Otimização de Processos de Retratamento e Controle de Postes de Madeira Utilizados em Redes de Energia Elétrica - Fase 3

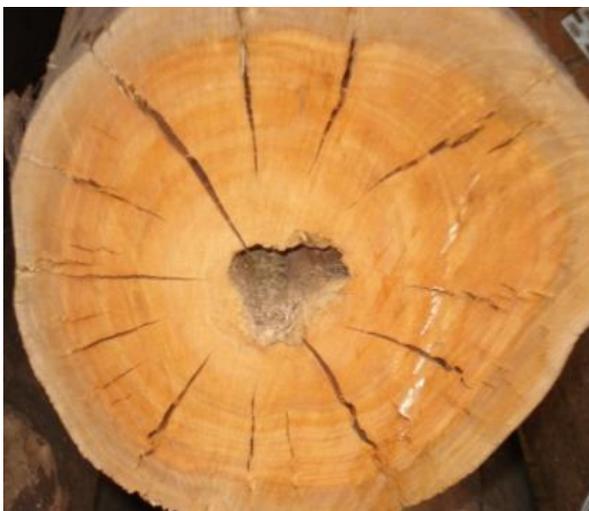
Figura 4.5 Apodrecimento do cerne.

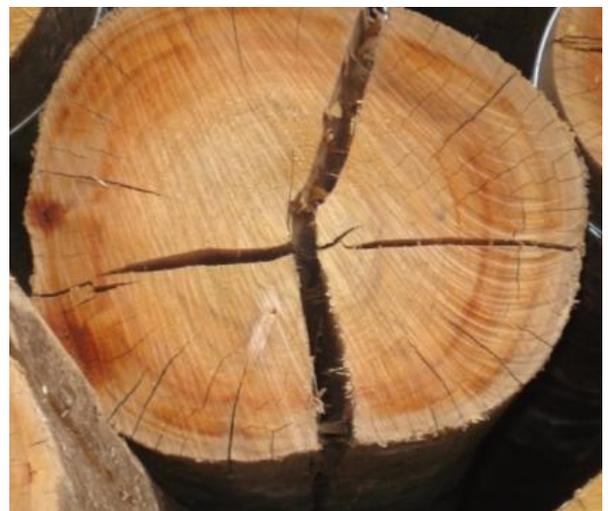
Figura 4.6 Rachaduras na base.

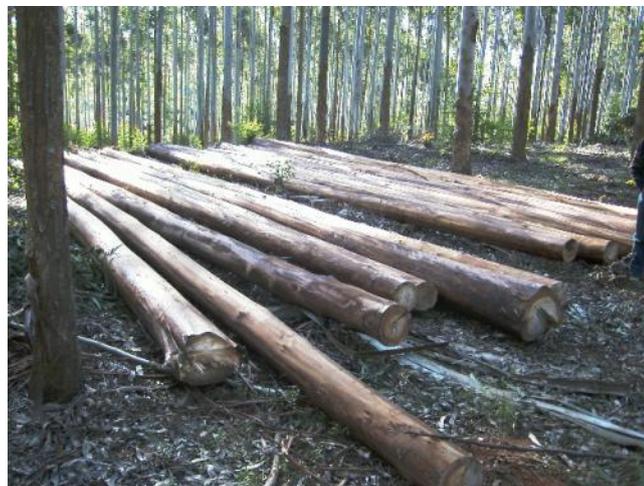
Em dois dos hortos florestais visitados (fabricante A) foi constatado que parte dos postes que aguardavam carregamento se encontravam dispostos diretamente no solo (Figura 5.1), o que não é recomendado, pois a umidade propicia a ação de fungos deterioradores da madeira. Foi recomendado o estaleiramento sobre longarinas de madeira, o que foi prontamente atendido.

Figura 5.1 Postes dispostos em contato direto com o solo.

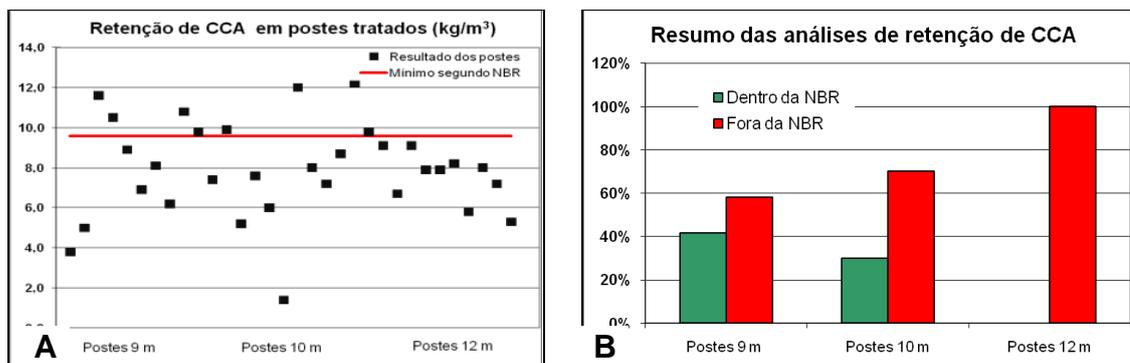
- Nos 12 postes de 9 metros, mais da metade apresentou valores de retenção abaixo dos $9,6 \text{ kg/m}^3$ estabelecidos na NBR 8456, sendo que em um deles o valor medido foi de $5,0 \text{ kg/m}^3$, ou seja praticamente a metade do limite mínimo aceitável;
- Nos 10 postes de 10 metros analisados, os resultados foram ainda mais negativos, sendo que 70% das amostras apresentaram valores abaixo do estabelecido na NBR. O caso extremo foi observado em um poste onde a retenção encontrada foi de $1,4 \text{ kg/m}^3$;
- Entre os 10 postes de 12 metros avaliados todos apresentaram retenção abaixo dos valores mínimos estabelecidos, sendo encontrado um poste com retenção de apenas $5,3 \text{ kg/m}^3$.

Figura 5.2 (A e B) Retenção de CCA em amostras de postes novos – Fabricante A

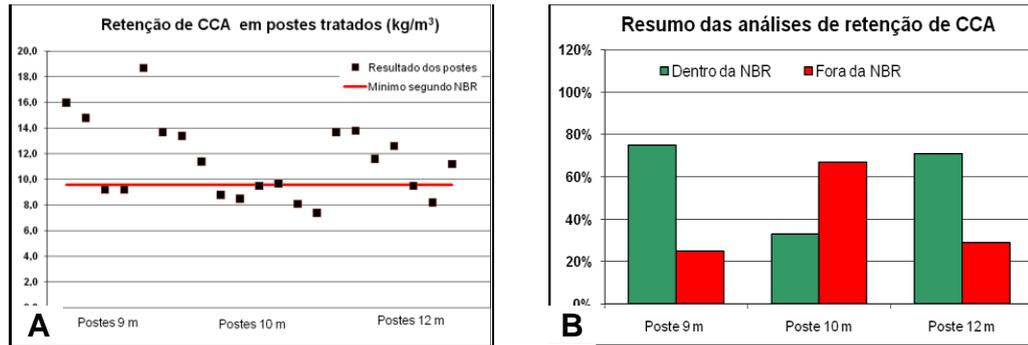
- Entre os oito postes de 9 metros avaliados, 75% destes apresentaram valores acima do mínimo de 9,6 kg/m³ estabelecidos na NBR;
- Dos seis postes de 10 metros analisados, 66% apresentaram retenção abaixo do mínimo estabelecido;
- Dos sete postes de 12 metros 75% apresentaram valores acima do mínimo.

Figura 5.3 (A e B) Retenção de CCA em amostras de postes novos – Fabricante E

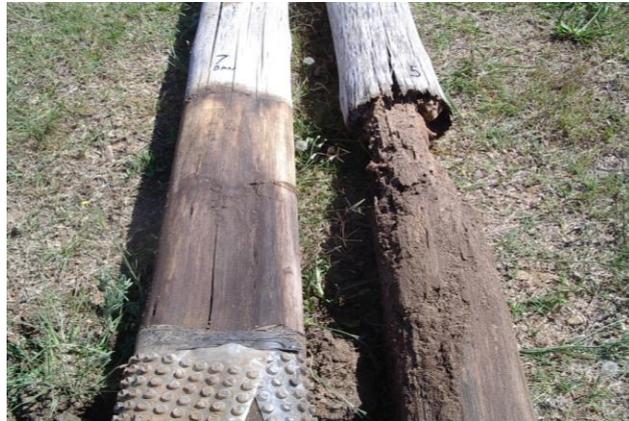
final dos 36 meses, a amostra “A” encontrava-se em bom estado de conservação enquanto que a amostra “B” estava em estagio avançado de deterioração.

Figura 5.20 Comparativo entre peças com aplicação da bandagem de Boro/Flúor e outro sem, após 3 anos (área de testes de Barreto).
