FACULDADE DE ODONTOLOGIA
PROGRAMA DE PÓS-GRADUAÇÃO EM ODONTOLOGIA
ÁREA DE CONCENTRAÇÃO EM DENTÍSTICA RESTAURADORA

**“AVALIAÇÃO *IN VITRO* DA RESISTÊNCIA À FRATURA DE MOLARES TRATADOS
ENDODONTICAMENTE COM PREPAROS CAVITÁRIOS MOD TRANSFIXADOS COM UM
PINO DE FIBRA DE VIDRO EXPERIMENTAL”**

Tese apresentada à Faculdade de Odontologia da Pontifícia Universidade Católica do Rio Grande do Sul, como parte dos requisitos para a obtenção do Título de Doutor em Odontologia – Área de Concentração em Dentística Restauradora

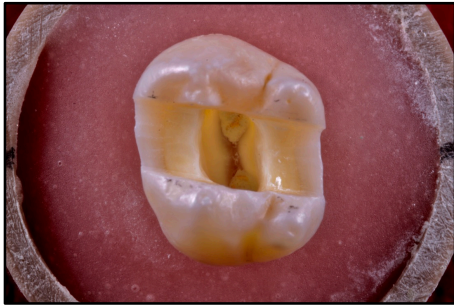
Figura 5. Tratamento endodôntico finalizado

O tratamento endodôntico seguiu o seguinte protocolo: para o acesso cavitário, foram utilizadas pontas diamantadas número 02 e 04 (KG Sorensen Ind. e Com Ltda., Barueri, SP, Brasil) em alta rotação e refrigeradas. A forma de conveniência do preparo foi obtida utilizando brocas Endo-Z (Dentsply Ind. e Com Ltda., Petrópolis, RJ, Brasil) em alta rotação e refrigeração. Nesse momento, foi realizada irrigação com hipoclorito de sódio a 1% (Johnson&Johnson Produtos Profissionais Ltda., São José dos Campos, SP, Brasil) utilizando seringa plástica dosadora de 5ml Plas Cap (Becton Dickinson Ind. Cir Ltda., Curitiba, PR, Brasil) para remover a dentina socavada. Após, a exploração dos canais foi realizada com lima Flexo File número 15 (Flexo File, Dentsply Ind. e Com Ltda., Petrópolis, RJ, Brasil) e o preparo do acesso aos canais foi realizado com brocas Gattes-Glidden número 01 e 02 (Dentsply Ind. e Com Ltda., Petrópolis, RJ, Brasil), com irrigação dos canais com hipoclorito de sódio a 1%. Após, os canais foram irrigados com soro fisiológico em abundância para a eliminação total da solução irrigadora e secos com cones de papel (Tanari Indústria Ltda., Manacapuru, AM, Brasil), estando prontos para receber a guta-percha (Dentsply Ind. e Com Ltda., Petrópolis, RJ, Brasil). Foi realizada condensação vertical na guta-percha com condensador de Paiva número 2 (Dentsply Ind. e Com Ltda., Petrópolis, RJ, Brasil) até o ápice -1, com cimento de hidróxido de cálcio. Assim que essa etapa foi concluída, as amostras foram recolocadas no recipiente original com água destilada para prevenir desidratação. Este procedimento foi realizado por um especialista em endodontia.

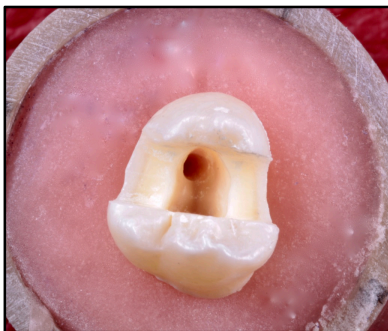
Figura 7. Desobturação do conduto para cimentação do pino.

O preparo do conduto radicular para a cimentação do pino de fibra de vidro foi realizado através da desobstrução de 2/3 do conduto radicular mais amplo com brocas Largo de diâmetro adequado ao conduto e padronizando o diâmetro com a broca largo nº 4 que corresponde ao diâmetro do pino de 1,3 mm que foi utilizado.

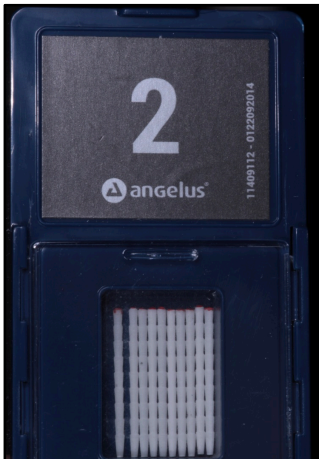
Figura 8. Pinos de fibra de vidro utilizados na pesquisa

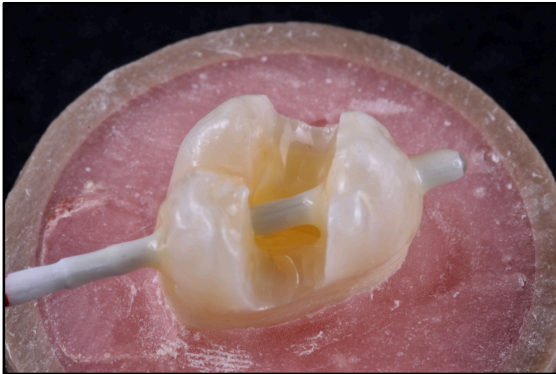
Figura 10. Pino de fibra de vidro transversal cimentado na horizontal

- No grupo de transfixação horizontal (FH) foi inserido nos orifícios coronários o cimento resinoso RelyX™ Ultimate (3M) para fixação do pino de fibra de vidro. No grupo FC o cimento resinoso foi inserido no pino de fibra e em seguida introduzido no conduto. Em seguida, foi realizada a fotoativação do sistema adesivo conjuntamente com o cimento resinoso por 20s.

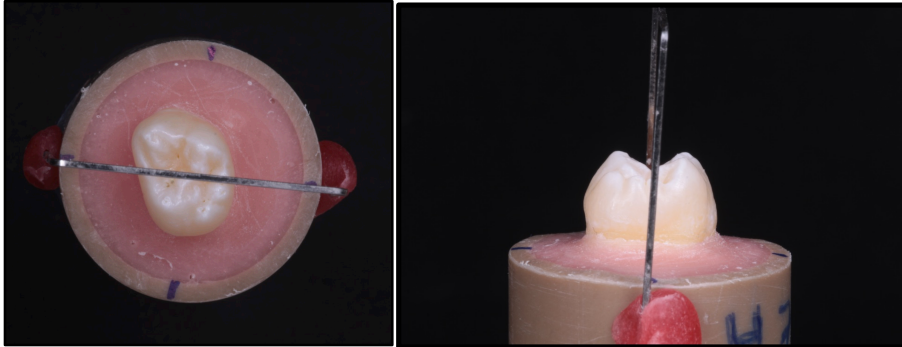
Figura 2 . Procedimento de inclusão do dente no acrílico

demarcada distante 2mm do colo anatômico, e sua coroa posicionada de maneira que a linha do sulco central ficasse coincidente com as hastes metálicas e o plano oclusal, e paralela ao plano superior do cilindro. (Fig. 2)

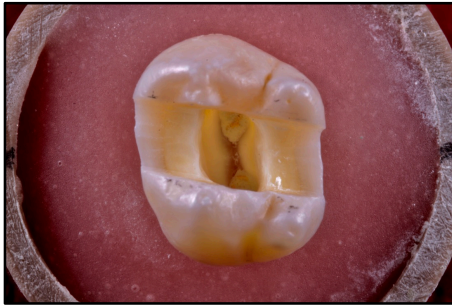
Figura 6. Tratamento endodôntico finalizado

O tratamento endodôntico seguiu o seguinte protocolo: para o acesso cavitário, foram utilizadas pontas diamantadas número 02 e 04 (KG Sorensen Ind. e Com Ltda., Barueri, SP, Brasil) em alta rotação e refrigeradas. A forma de conveniência do preparo foi obtida utilizando brocas Endo-Z (Dentsply Ind. e Com Ltda., Petrópolis, RJ, Brasil) em alta rotação e refrigeração. Nesse momento, foi realizada irrigação com hipoclorito de sódio a 1% (Johnson&Johnson Produtos Profissionais Ltda., São José dos Campos, SP, Brasil) utilizando seringa plástica dosadora de 5ml Plas Cap (Becton Dickinson Ind. Cir Ltda., Curitiba, PR, Brasil) para remover a dentina socavada. Após, a exploração dos canais foi realizada com lima Flexo File número 15 (Flexo File, Dentsply Ind. e Com Ltda., Petrópolis, RJ, Brasil) e o preparo do acesso aos canais foi realizado com brocas Gattes-Glidden número 01 e 02 (Dentsply Ind. e Com Ltda., Petrópolis, RJ, Brasil), com cuidadosa irrigação dos canais com hipoclorito de sódio a 1%. Em seguida, os canais foram irrigados com soro fisiológico em abundância, para a eliminação total da solução irrigadora, e foram secos com cones de papel (Tanari Indústria Ltda., Manacapuru, AM, Brasil), estando prontos para receber a guta-percha (Dentsply Ind. e Com Ltda., Petrópolis, RJ, Brasil) e o cimento endodôntico à base de hidróxido de cálcio. Foi realizada a condensação vertical na guta-percha com condensador de Paiva número 2 (Dentsply Ind. e Com Ltda., Petrópolis, RJ, Brasil) em toda a extensão do conduto. Assim que essa etapa foi concluída, as amostras foram recolocadas no recipiente original com água destilada para prevenir desidratação. Este procedimento foi realizado por um especialista em endodontia.
