**AVALIAÇÃO DE MÉTODO INSTRUMENTAL DE INSPEÇÃO DE
POSTES DE MADEIRA EM SERVIÇO NA REDE DE DISTRIBUIÇÃO
DE ENERGIA ELÉTRICA**

**DISSERTAÇÃO PARA A OBTENÇÃO DO TÍTULO DE MESTRE EM
ENGENHARIA E TECNOLOGIA DE MATERIAIS**

Trabalho vinculado ao P&D PUCRS/AES Sul - Otimização de Processos de Retratamento e Controle de Postes de Madeira Utilizados em Rede de Energia Elétrica - Fase III

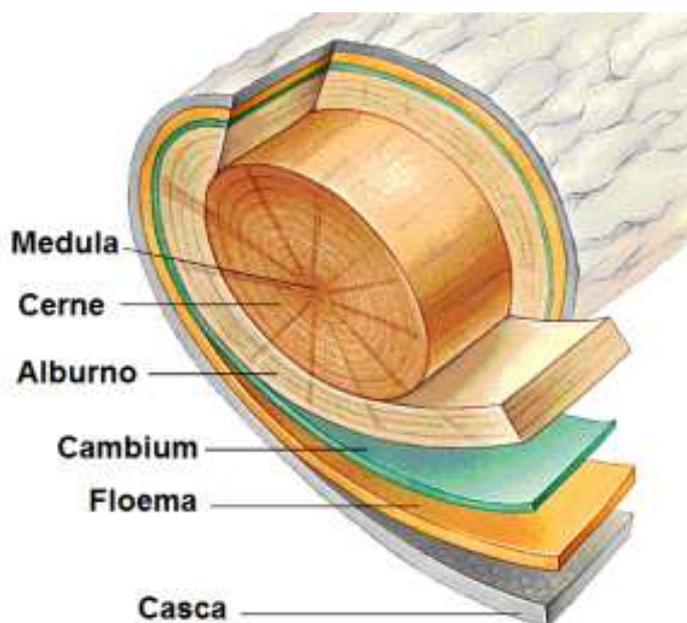
Figura3.1. Secção transversal de um tronco

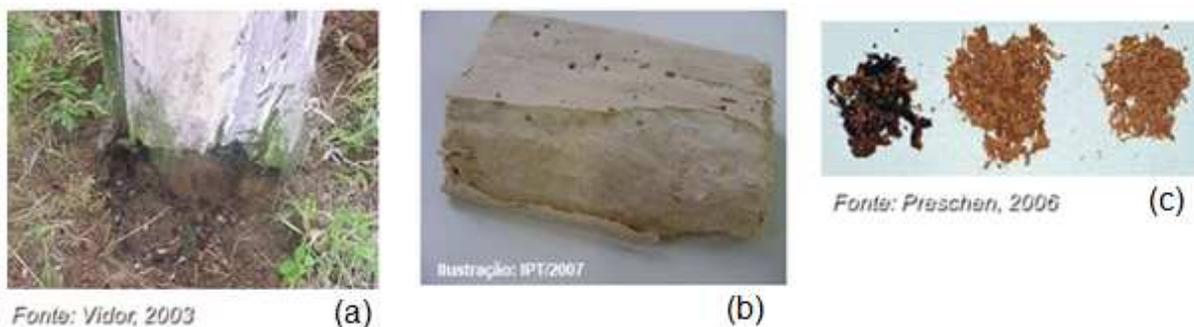
O efeito da ação dos fungos e insetos xilófagos na madeira pode ser visto nas Figuras 3.2 de (a) a (c). Na Figura 3.2(a) um poste de madeira atacado por fungos com o alburno comprometido, expondo o cerne ao ambiente. Na Figura 3.2(b) um aglomerado tipo MDF atacado por cupins (IPT, 2007) e na Figura 3.2(c) imagem da Preschen (2010), amostras identificando o estado da madeira interna de postes em serviço, na qual a mais escura foi atacada por fungos e as mais claras, são madeiras sadias.

Figura 3.2. Exemplos de deterioração da madeira

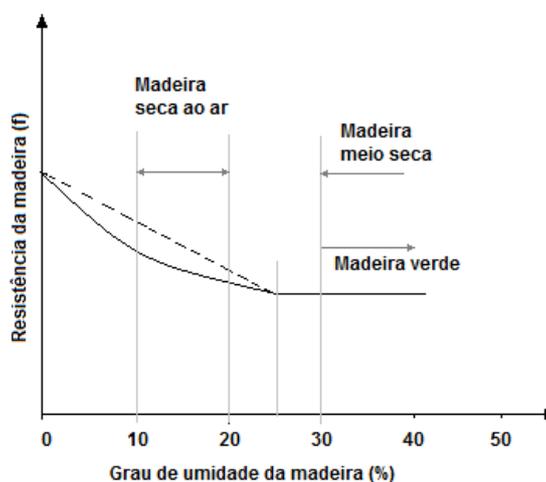
A Figura 3.3 apresenta o gráfico de variação da resistência à compressão com a umidade.

Figura 3.3. Variação da resistência da madeira com a umidade

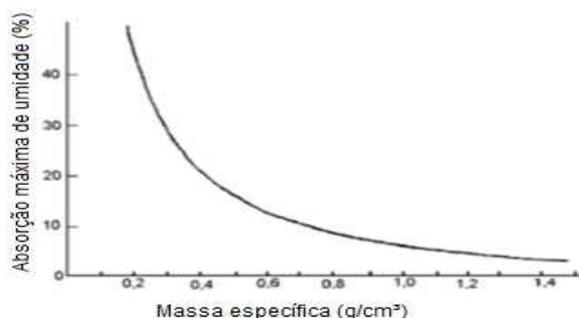
Para Moreschi (2002), a relação entre a umidade e densidade da madeira pode ser descrita através da curva indicada na Figura 3.4. Observa-se na curva exponencial que quanto mais alta a densidade da madeira, menor o teor de umidade.

Figura 3.4. Relação entre a massa específica (ρ) e o teor de umidade máxima da madeira (U_{max})
Fonte: Moreschi (2002).

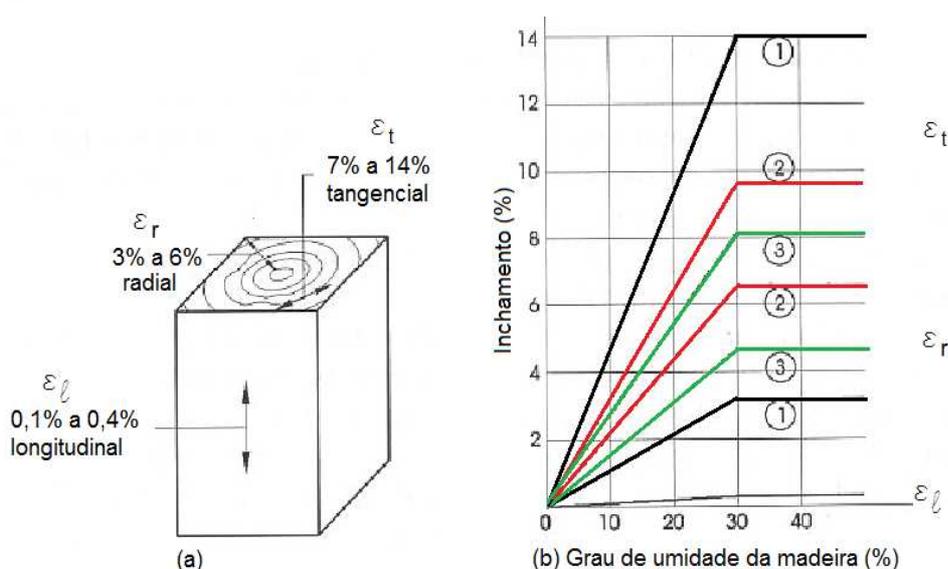
Na Figura 3.5, Pfeil (2003), apresenta vista isométrica da madeira mostrando as deformações nos eixos longitudinal, radial e tangencial, com suas respectivas porcentagens de ocorrência.

Figura 3.5. (a) Vista isométrica da madeira mostrando as três direções principais; (b) Diagrama e retração e inchamento linear, em função do teor de umidade da madeira.

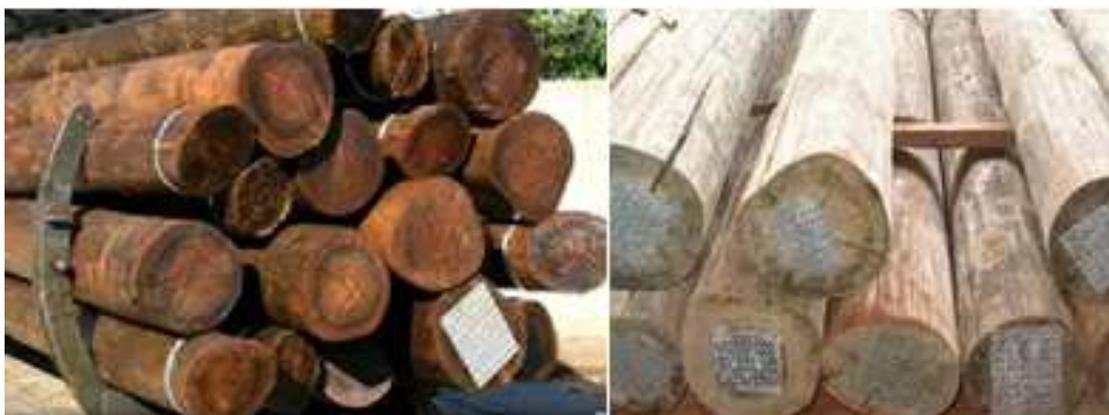
(a) (b)

A Figura 3.7 mostra postes utilizados na rede de distribuição de energia elétrica tratados em autoclave, (a) logo após o tratamento, ainda úmidos e (b) postes secos e agrupados no estaleiro, prontos para uso.

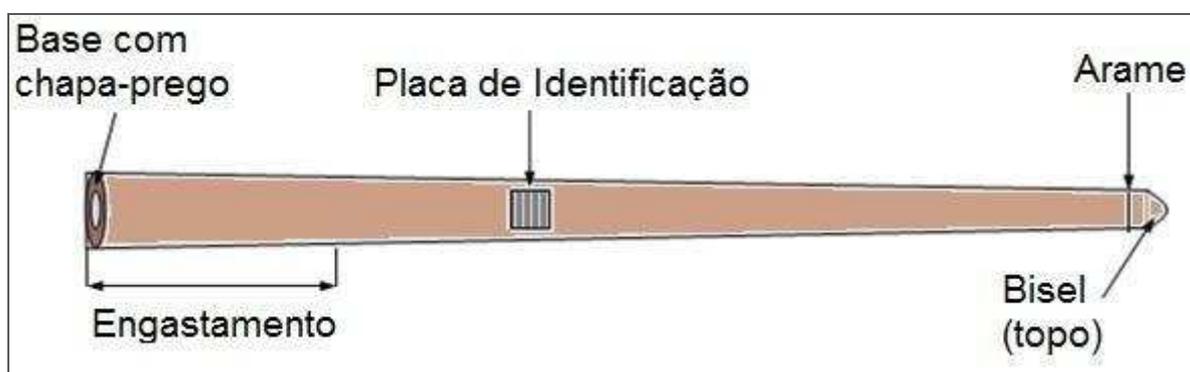
Para a AES Sul (2008), o poste de madeira, além das características da Tabela 3.4, também deve conter o tratamento preservativo, que compreende a impregnação sob pressão dos postes, que deve ser realizado pelo processo de célula cheia. Os preservativos utilizados no tratamento do poste de madeira, os hidrossolúveis, são à base de Cobre, Cromo e Arsênio (CCA). A Figura 3.8 mostra o perfil do poste de madeira utilizado na rede de distribuição.

Figura 3.8. Poste de eucalipto utilizado na rede de distribuição de energia elétrica

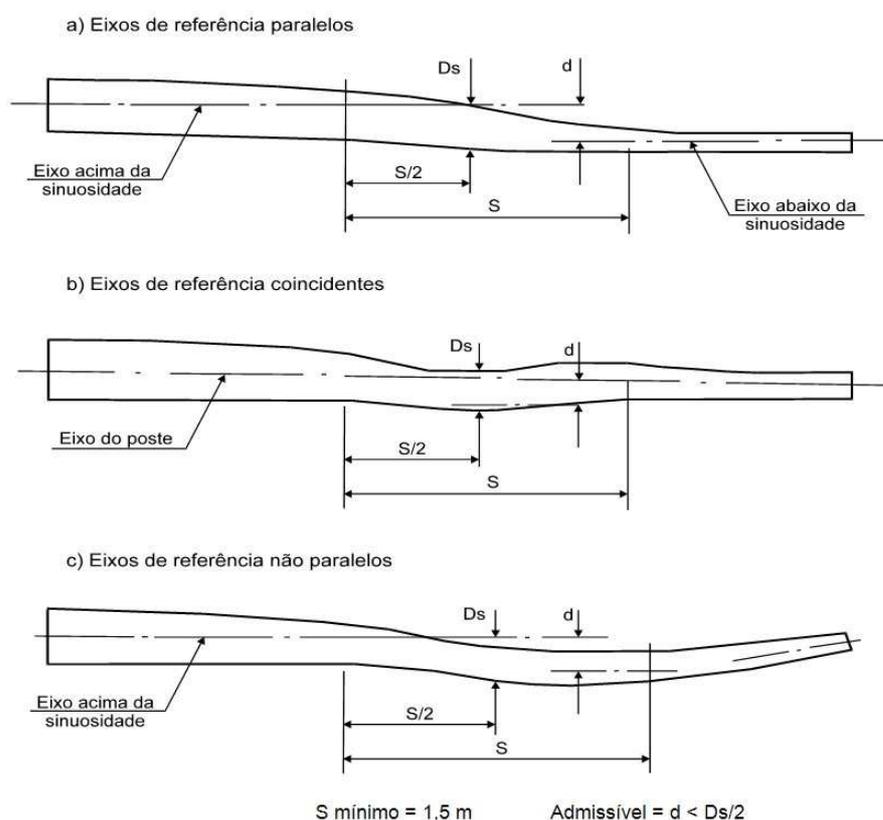
Para a AES Sul, é caracterizada não conformidade o fornecimento de um poste de madeira que esteja com falta de qualquer item da sua especificação, determinando assim a sua rejeição. Este procedimento é realizado por um fiscal representante da empresa, que inspeciona e coleta as amostras para análise posterior. No caso de rejeição das peças inspecionadas, todos os postes do lote, devem ser substituídos por peças novas e em conformidade com a ABNT. Casos de sinuosidade, conforme Figura 3.9, são consideradas aceitáveis desde que ocorram simultaneamente $S > 1,5\text{m}$ e $d < D_s/2$.

Figura3.9. Sinuosidade em Postes de Madeira

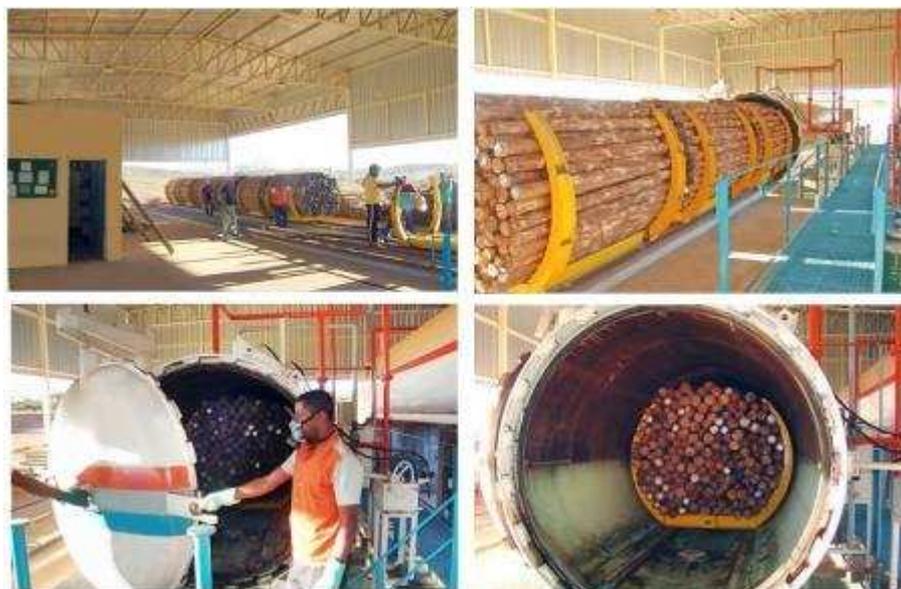
carregamento da vagonete com as madeiras virgens. Posteriormente, com os postes na autoclave, a entrada é lacrada com porcas e parafusos; realiza-se o tratamento com o preservante durante determinado período e, em seguida, o procedimento está concluído. Logo depois desse processo, os postes estão devidamente tratados e prontos para serem comercializados.

Figura 3.10. Processo de tratamento de postes de eucalipto em autoclave.

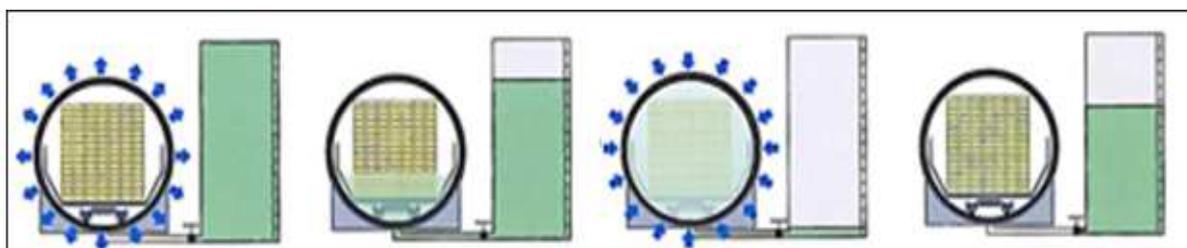
Na Figura 3.11 nota-se o processo de tratamento da madeira, de forma detalhada. Inicia-se com aplicação de vácuo para abrir os poros da madeira, automaticamente. Após essa etapa, o produto do tratamento começa a ser transferido, por pressão, do reservatório para o interior da autoclave.

Figura 3.11. Processo de tratamento com aplicação de auto vácuo

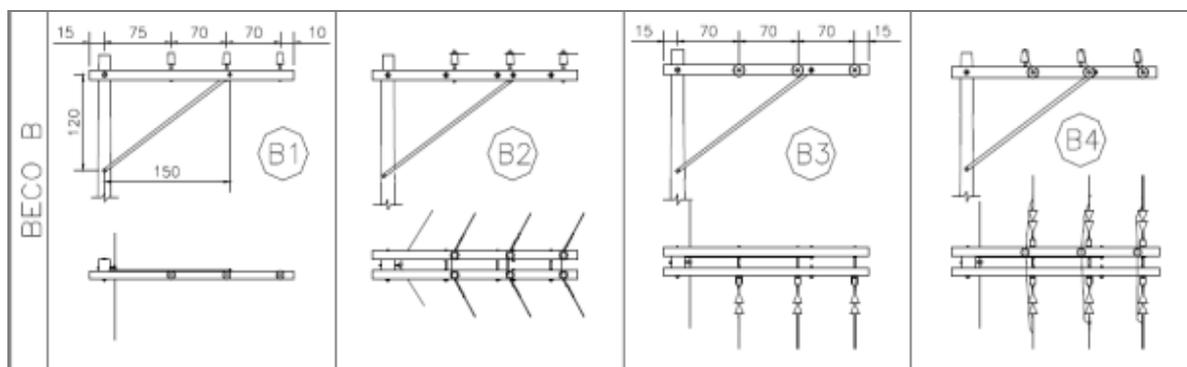
Na Figura 3.14, verifica-se uma estrutura tipo *B*, cuja cruzeta é instalada deslocando os três isoladores para fora do eixo do passeio público, a fim de distanciar a rede elétrica de possíveis obstáculos, como, por exemplo, fachadas de prédios. Essa tipologia tem a denominação estrutura *beco*.

Figura3.14. Estrutura tipo *B*

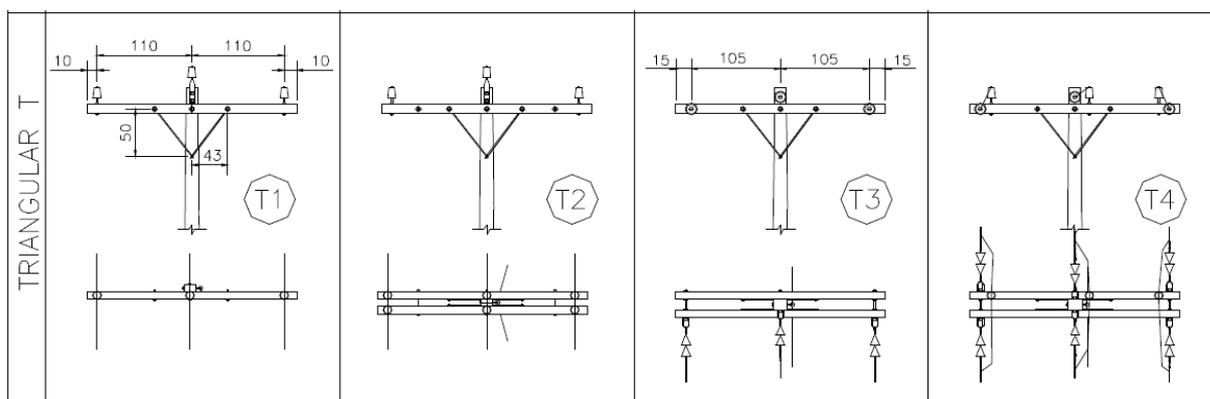
Na Figura 3.15, é apresentada a estrutura tipo *T*, cuja cruzeta é instalada centralizada ao poste. Os isoladores, no entanto, são dispostos equidistantes. O isolador central é instalado no topo do poste.

Figura 3.15. Estrutura tipo *T*

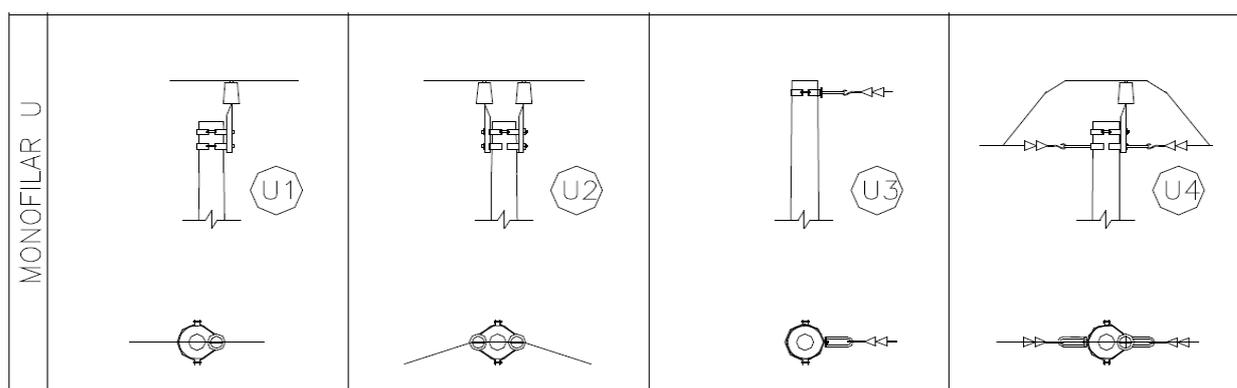
Na Figura 3.16 é apresentada a estrutura tipo *U*, utilizada na zona rural, para redes monofásicas – um único condutor -, não possui cruzeta, somente o isolador no topo o poste.

Figura 3.16. Estrutura tipo *U*

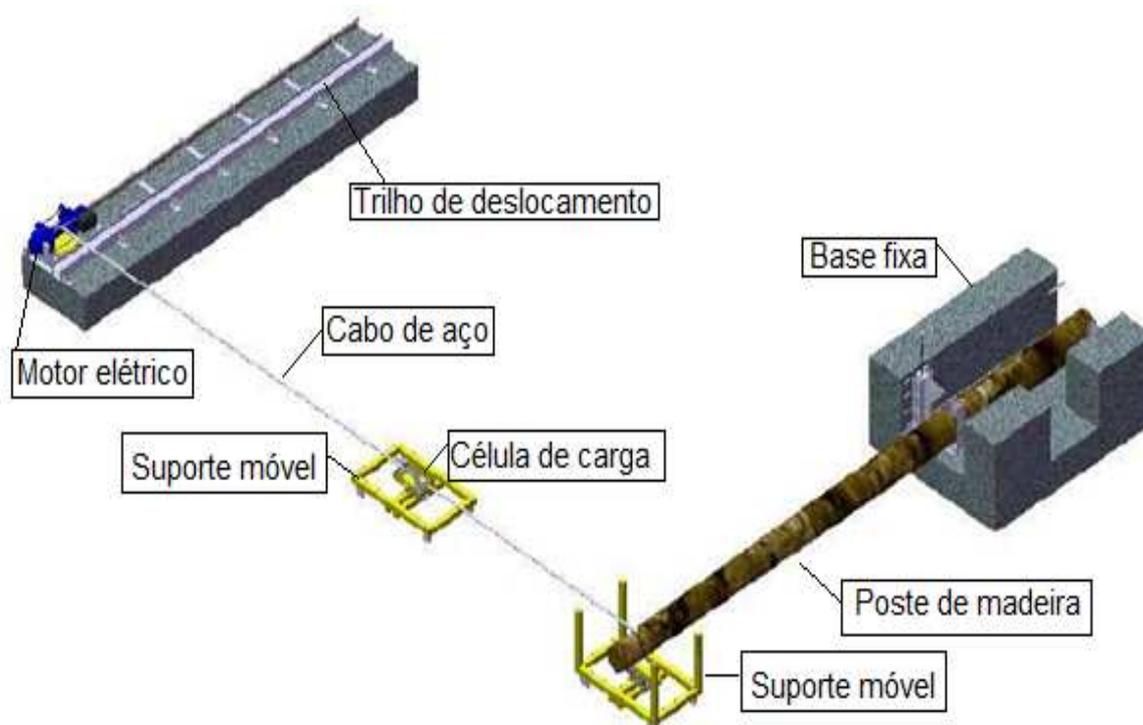
No projeto *Otimização de Processos de Retratamento e Controle de Postes de Madeira Utilizados em Rede de Energia Elétrica - Fase III*, do qual este trabalho é parte integrante, foi idealizado um dispositivo por Alencastro (2010), conforme apresentado na Figura 3.17, de acordo com a norma ASTM D 1036/97. Os dispositivos montados no campo de testes são para os ensaios de flexão dos postes de madeira retirados da rede elétrica.

Figura3.17. Dispositivos utilizados nos testes de flexão desenvolvido no projeto Otimização de Processos de Retratamento e Controle de Postes de Madeira Utilizados em Rede de Energia Elétrica - Fase III,

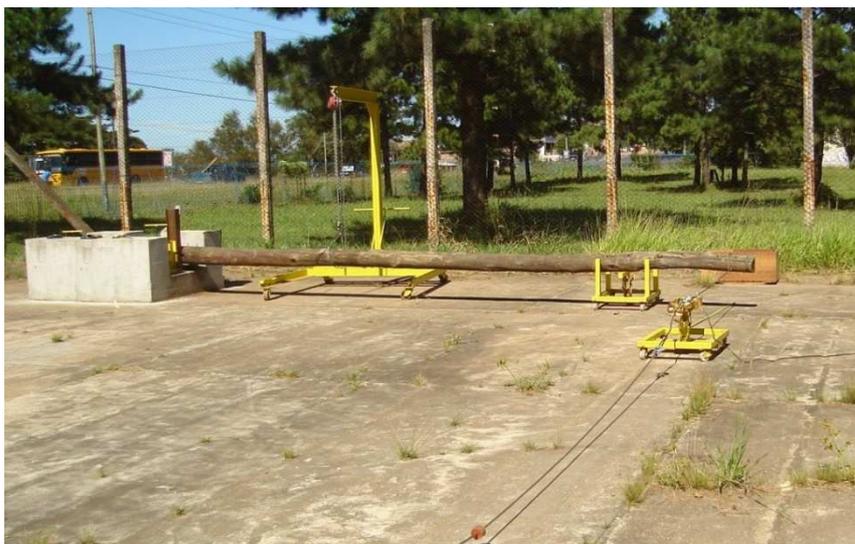
A Figura 3.18 ilustra o campo de teste construído no *campus* da PUCRS em Viamão/RS, em operação com um poste de madeira de 9 metros sendo submetido ao ensaio de flexão.

Figura3.18. Campo de testes dos ensaios de resistência à flexão dos postes de madeira em Viamão/RS.

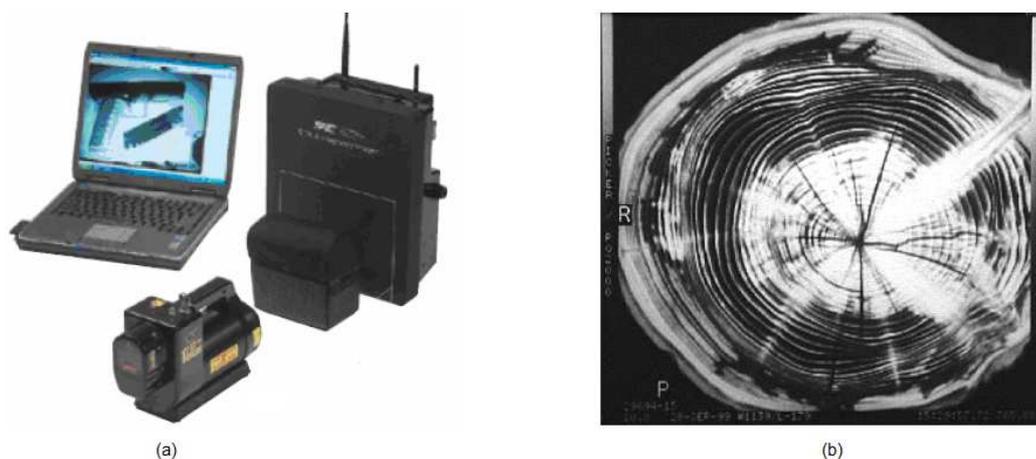
material analisado e seu resultado é uma imagem bidimensional do interior do corpo, conforme mostra a Figura 3.19 (b). Na Figura 3.19(a) apresenta o equipamento de raios-x para os ensaios na madeira.

Figura 3.19.(a) equipamentos de raios-x para inspeção em madeira
(b) imagem resultada da inspeção com raios gama.

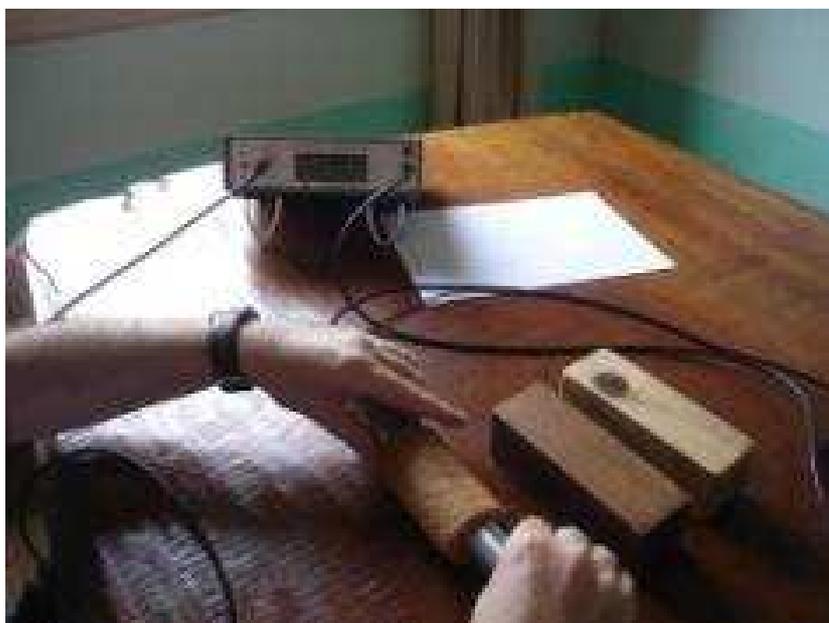
Figura 3.20. Medição com ultrassom

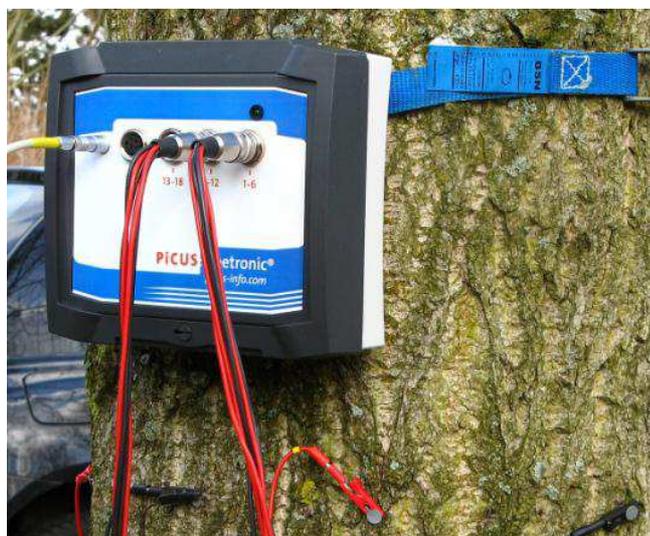
Figura3.21. Tomógrafo de Impedância Elétrica – PICUS®

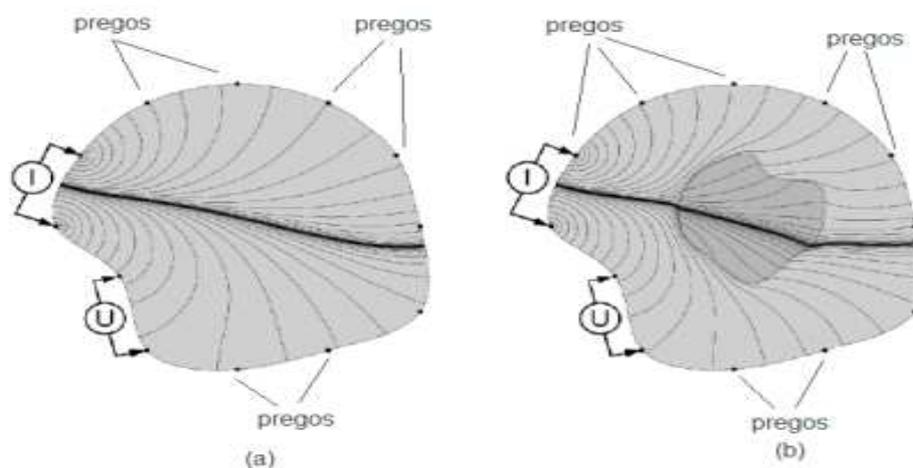
Figura 3.22. Esquema de medição com tomógrafo de impedância elétrica

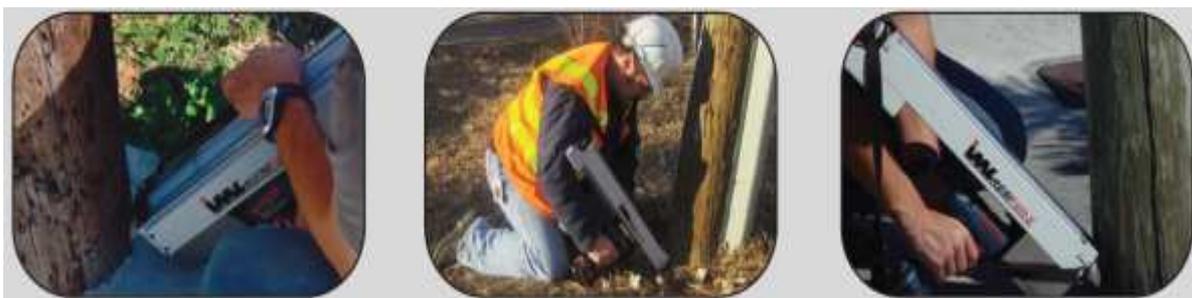
Figura 3.23. Utilização do resistógrafo em poste de madeira

O sistema IML utiliza uma furadeira que perfura a madeira a uma velocidade constante com uma broca de 1,5 mm a 3 mm para estabelecer uma relação com a resistência que apresenta a madeira na passagem da broca. Estas brocas são pequenas evitando deteriorar a madeira. Essas variações de resistências são representadas graficamente em papel através de uma agulha graficadora ligada mecanicamente ao extremo da broca e, além disso, o sistema conta com um dispositivo digital que armazena os registros efetuados, que posteriormente é descarregado para o computador.

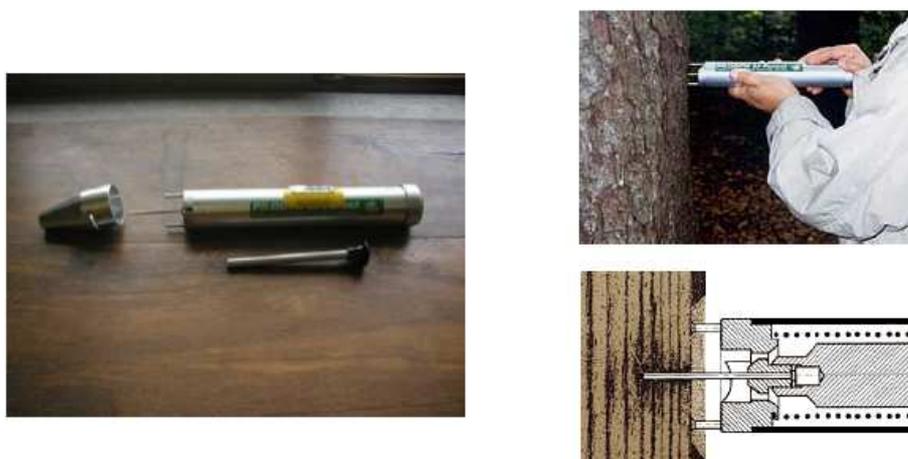
Conforme Feio (2005), existe outro equipamento comercial, o Pilodyn, proposto originalmente para determinar a densidade e a resistência de elementos de madeira degradados e sadios. Diversos tipos de defeitos, no entanto, podem ser detectados rápida e objetivamente através de um simples ensaio não destrutivo: utilizando-se esse equipamento, ou o associando à redução de resistência à penetração da ponteira.

Figura3.24.Pilodyn 6J

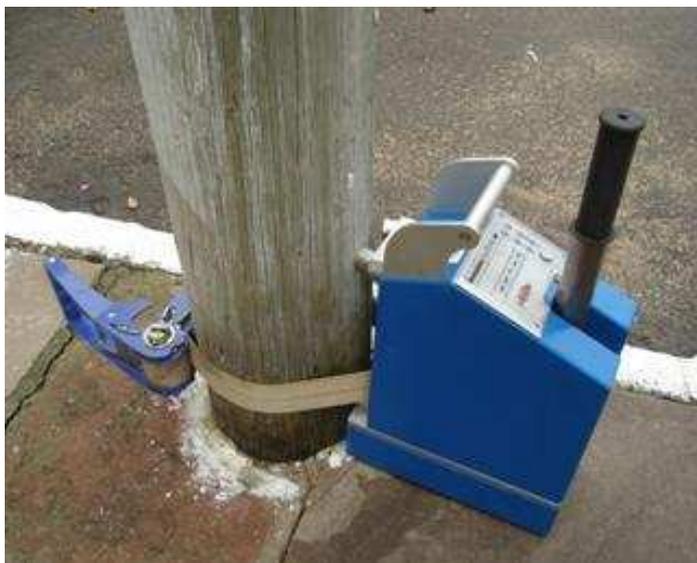
Figura3.25.Polux ® testando poste de madeira *in situ*

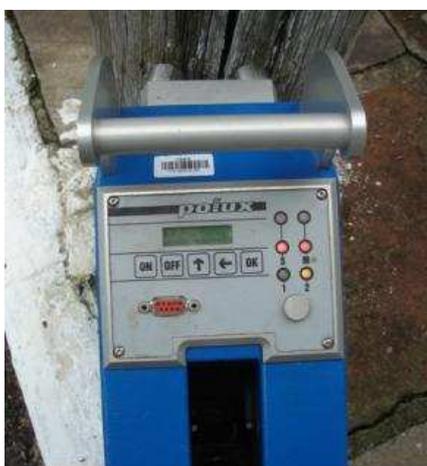
Figura 3.26. Painel Frontal do Polux®, com a indicação dos aspectos de segurança e manutenção

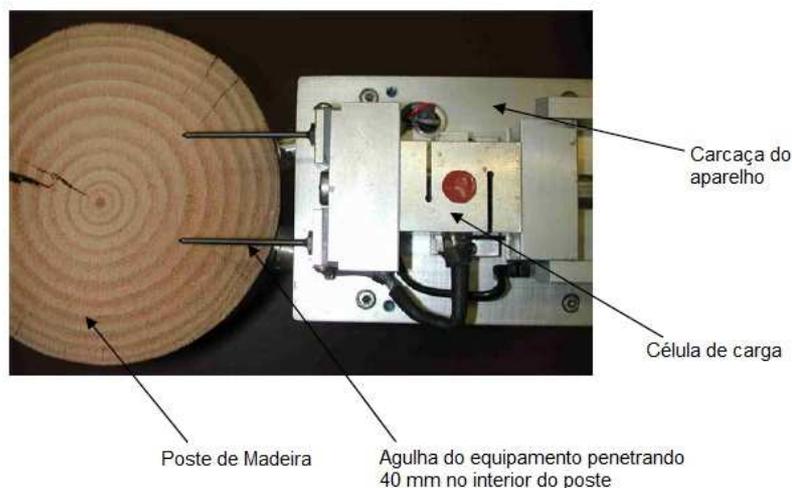
Figura 3.27. Vista em corte da aplicação do Polux® em poste de madeira
Adaptação: Benoit, (2004).

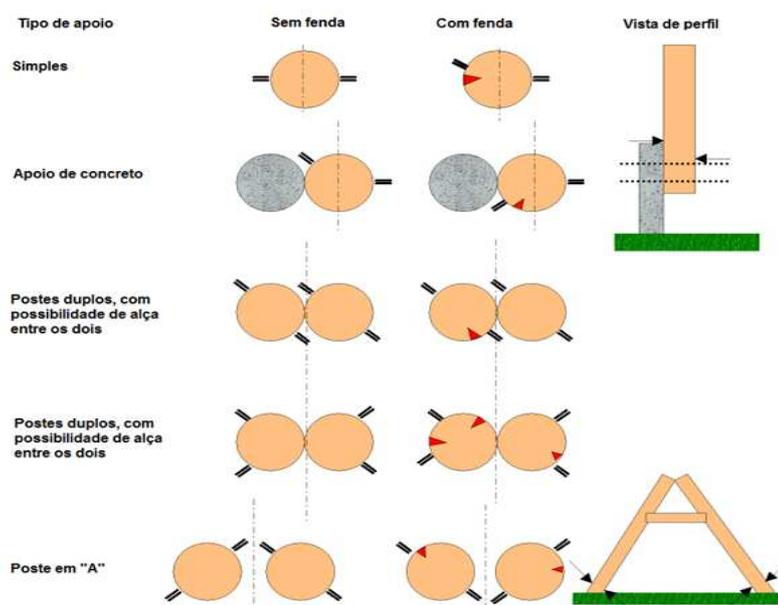
Figura 3.28. Posicionamento do Polux® para medição do poste de serviço
Adaptação Benoit (2004).

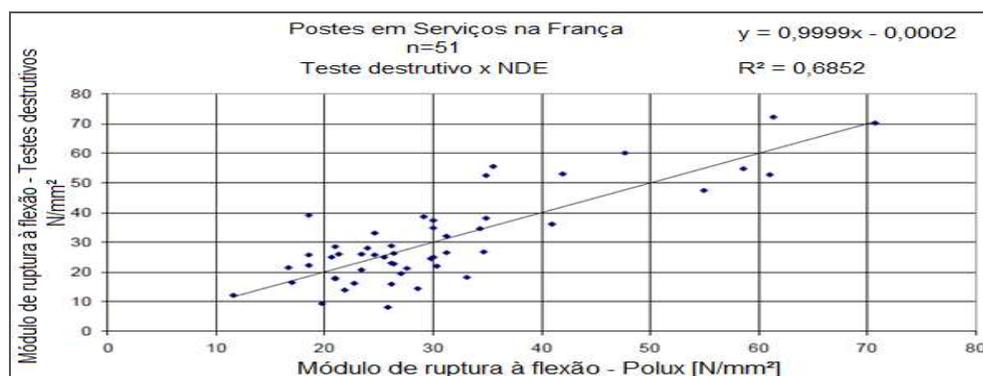
Figura 3.29. Correlação dos dados do Polux ® com os dados dos testes de flexão, nos postes retirados da rede de telefone da empresa *France Télécom*

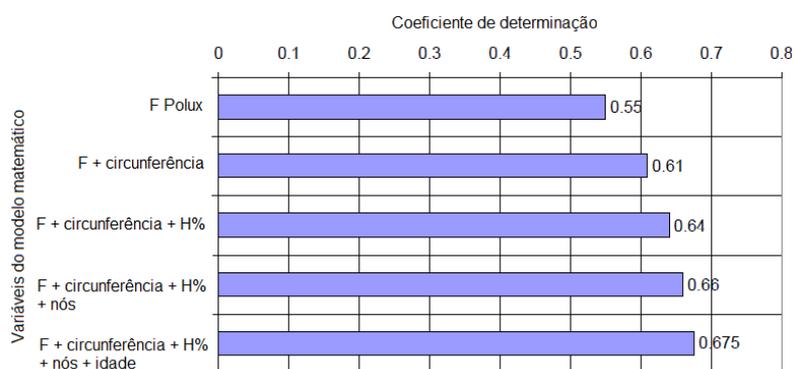
Figura 3.30. Testes não destrutivos e de flexão aplicados nos postes na América do Norte

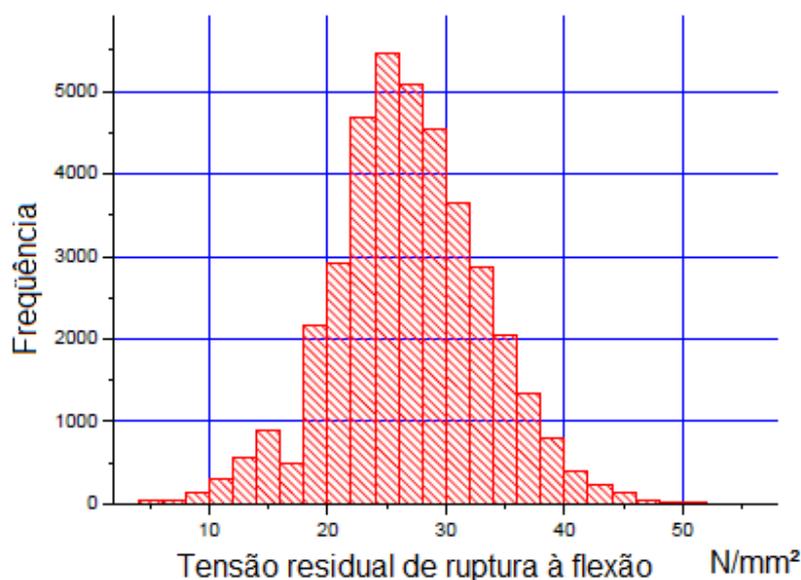
Figura 3.31. Distribuição dos postes de madeira da rede elétrica da Suíça, de acordo com a existência de ruptura à flexão. Fonte: Benoit (2004).

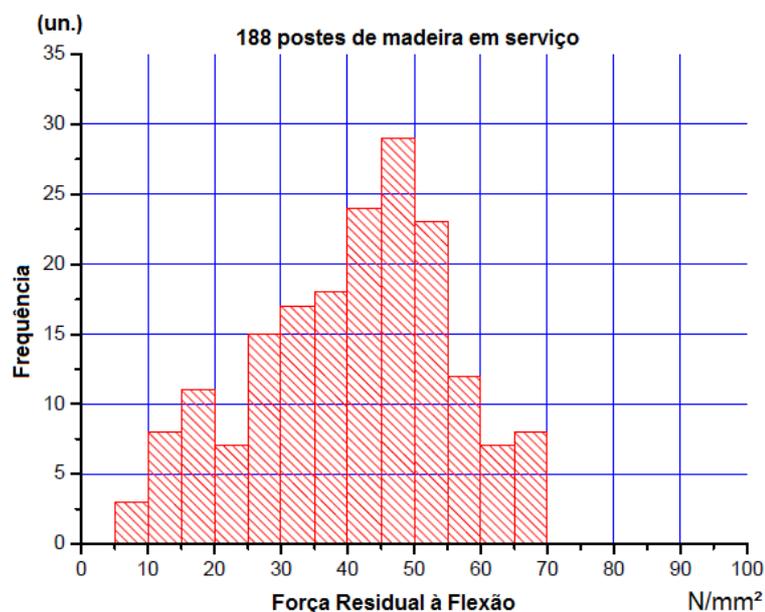
Figura 3.32. Distribuição dos 188 postes de madeira, conforme o módulo de flexão residual obtido nas inspeções não destrutivas

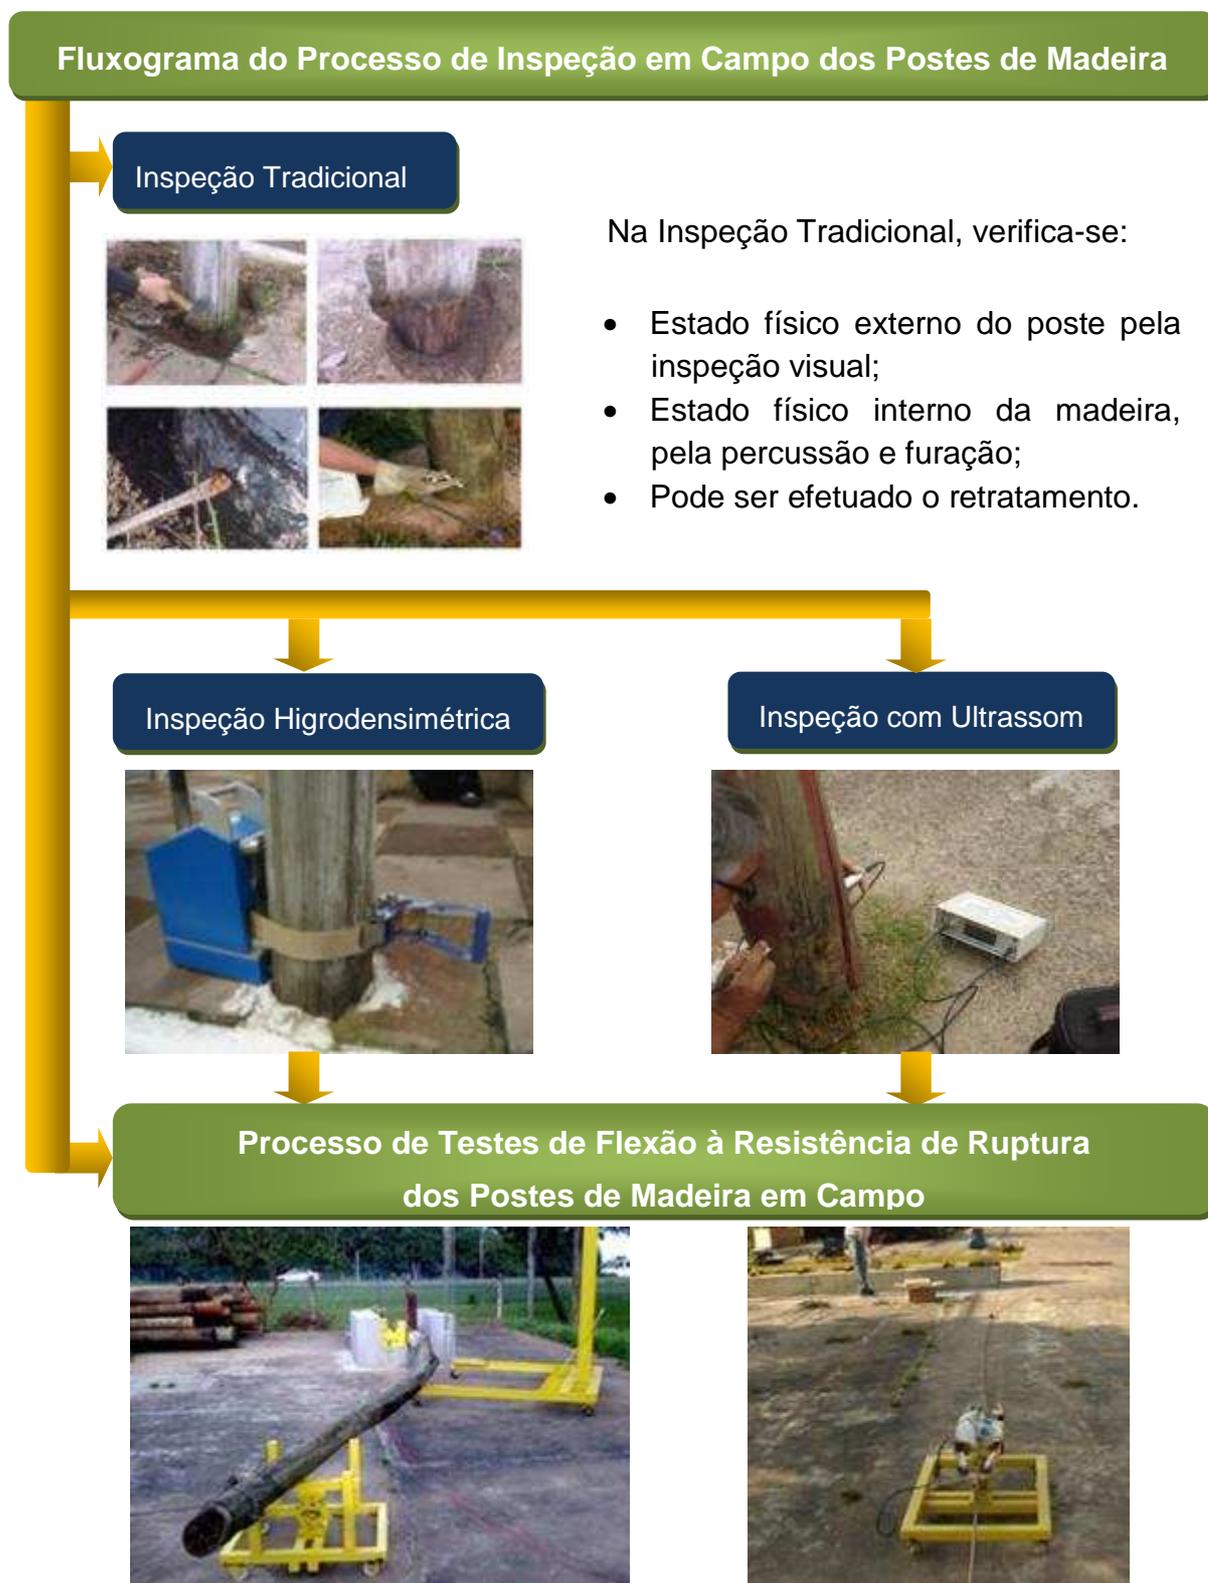
Figura 4.4. Fluxograma do processo de inspeção e teste de flexão à resistência de ruptura

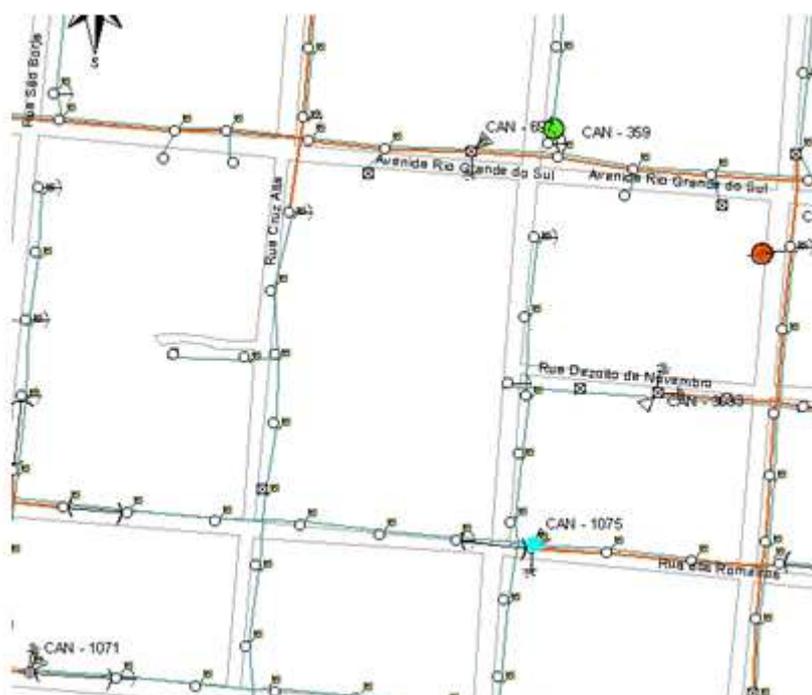
Figura 4.6. Esquema da rede elétrica da AES Sul, bairro Mathias Velho, circuito CAN - 1075

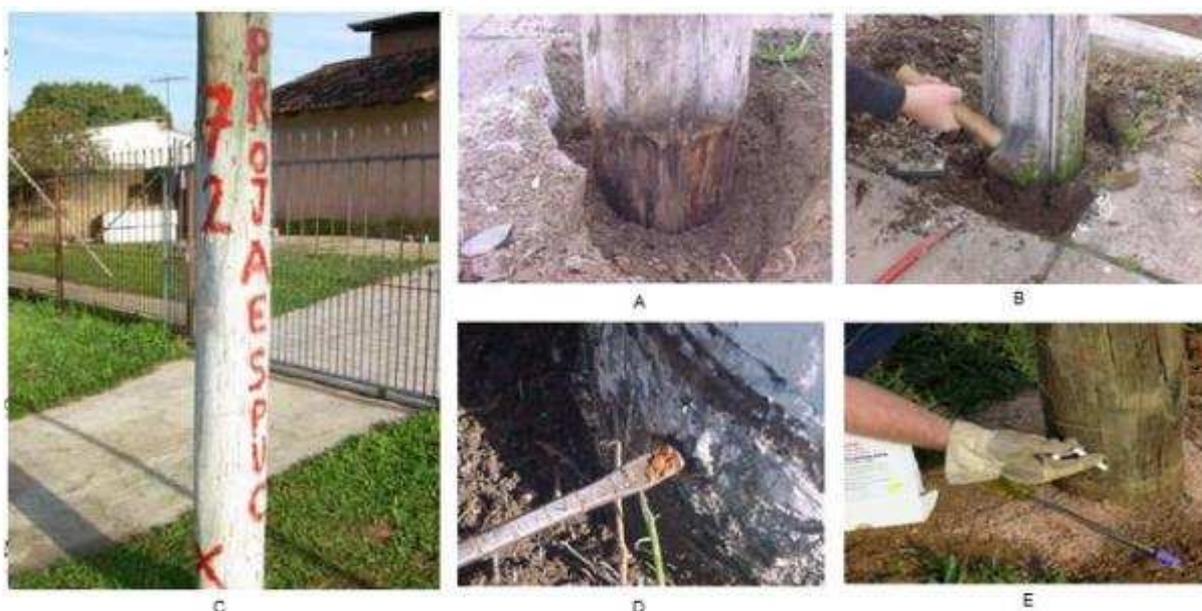
Figura 4.7. Etapas: (A) Verificação do apodrecimento externo; (B): Análise da parte interna através de percussão; (C): Identificação dos postes para coleta; (D) Verificação do apodrecimento interno; (E): Retratamento

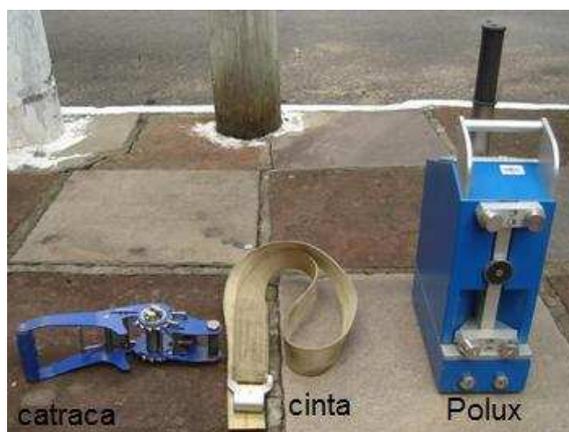
Figura 4.9. Polux ® e acessórios

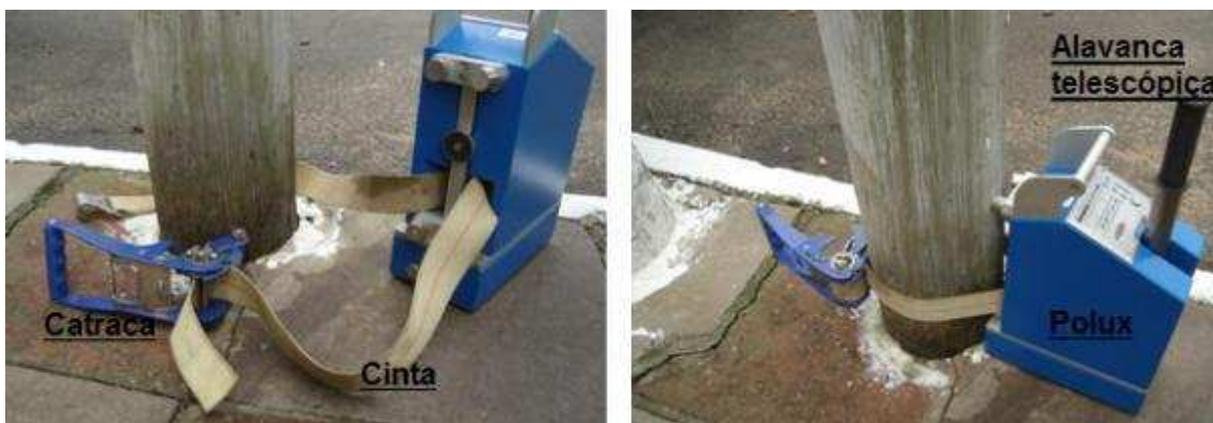
Figura 4.10. Fixação do equipamento no poste de madeira

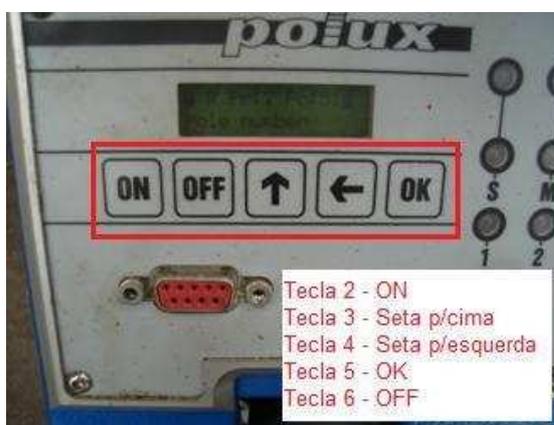
Figura 4.11. Teclas de interação do Polux ®

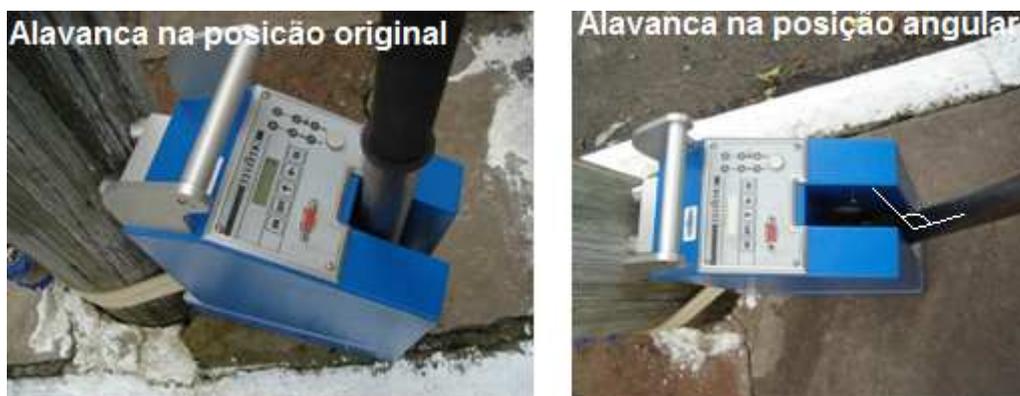
Figura 4.12. Polux ® em medição de poste de madeira

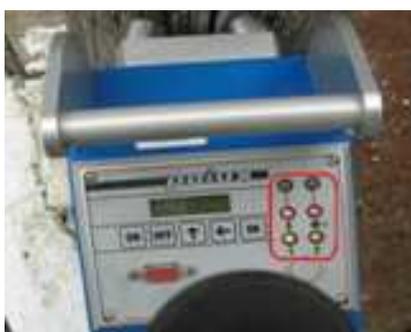
Figura 4.13. Polux ® indicando a leitura realizada

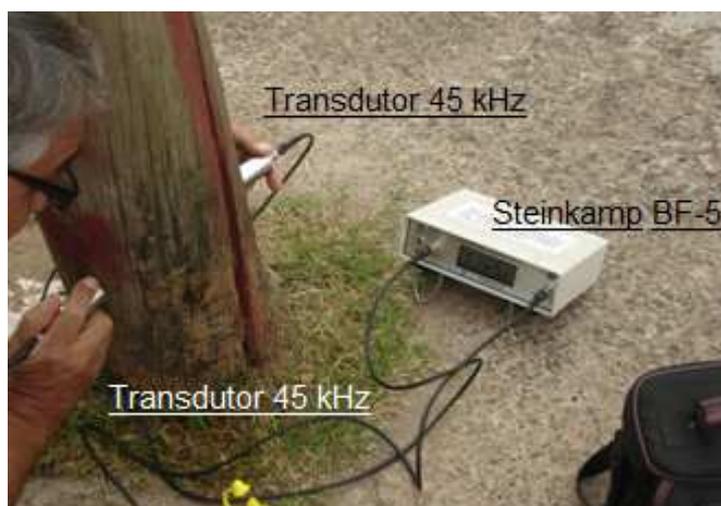
Figura 4.15. Medição com ultrassom em poste de madeira

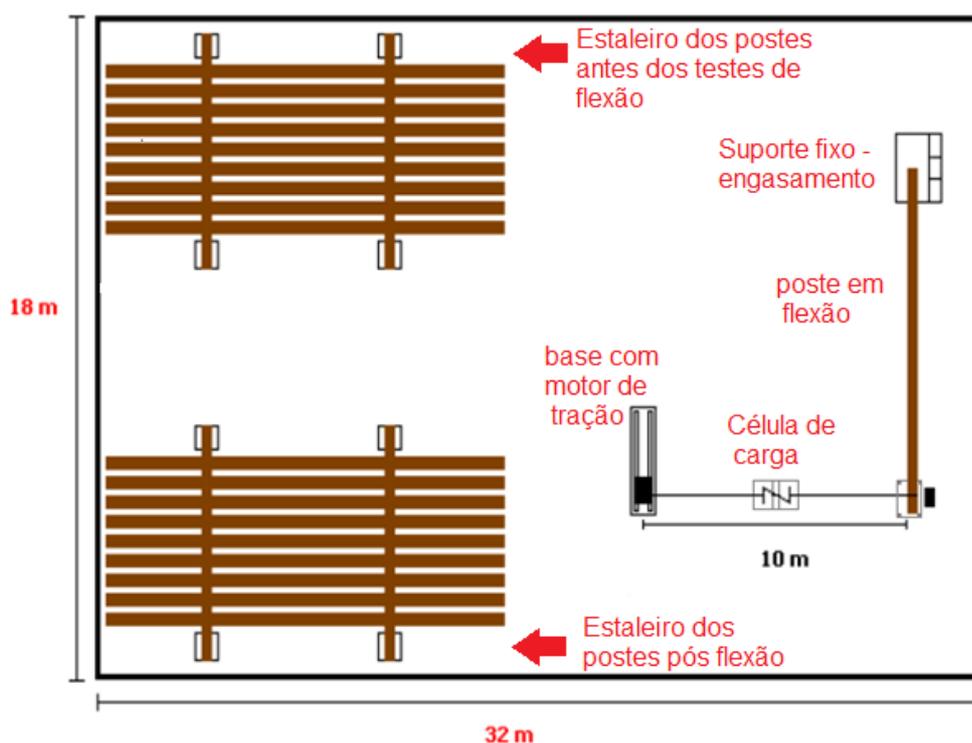
Figura 4.16. Layout da área de testes desenvolvido por Alencastro (2010)

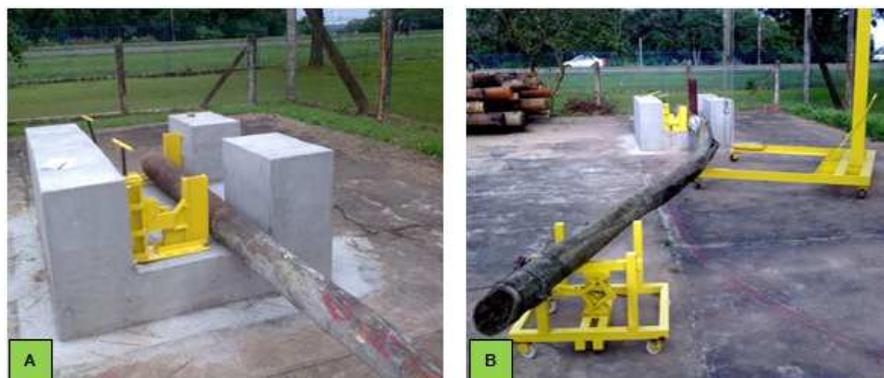
Figura 4.17. (A) e (B) – Teste de flexão de poste retirado da rede

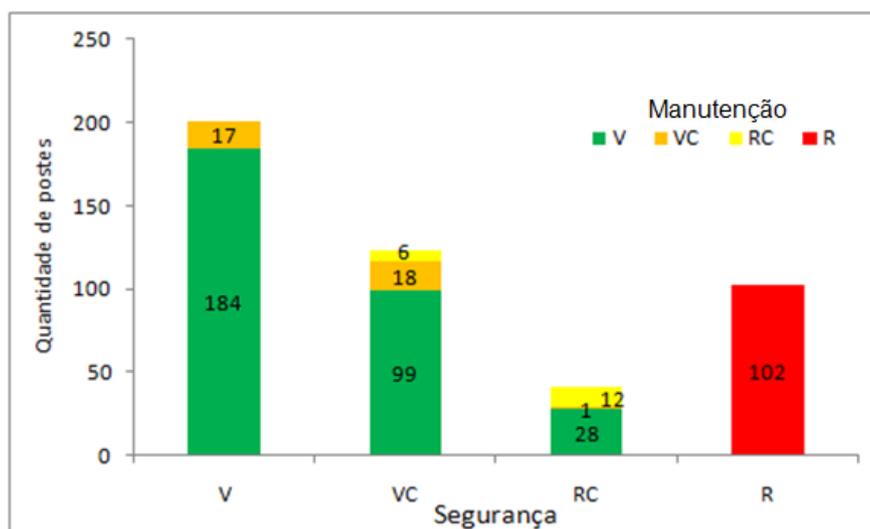
Figura 5.1. Comparativo entre segurança e manutenção, resultados informados pelo dispositivo higródensimétrico utilizado nas inspeções dos 467 postes de madeira tratada.

Observa-se que a classe vermelha está 100% correlacionada entre os quesitos de segurança e manutenção, indicando que os postes devem ser retirados (manutenção) da rede elétrica em função do alto índice de deterioração (segurança).

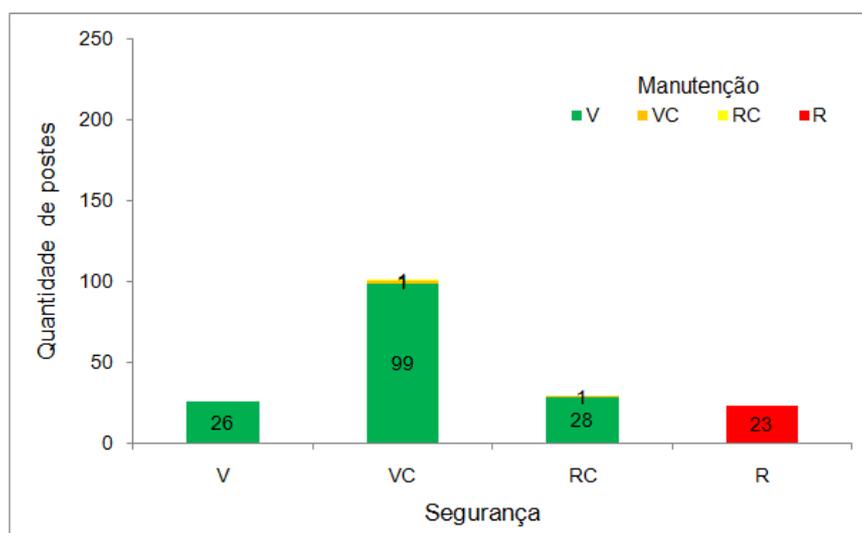
Figura 5.2. Comparativo entre segurança e manutenção, resultados informados pelo dispositivo hidrodensimétrico utilizado nas inspeções dos postes de madeira tratada com creosoto

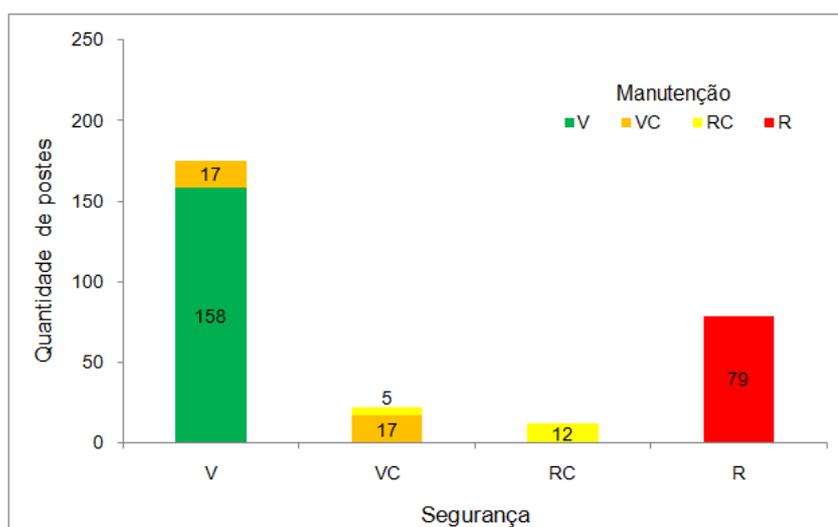
Figura 5.3. Comparativo entre segurança e manutenção, resultados informados pelo dispositivo hidrodensimétrico utilizado nas inspeções dos postes de madeira tratada com CCA.

Através da análise do conjunto dos dados percebe-se que os resultados para os postes tratados com CCA apresentam um maior grau de concordância nos quesitos segurança e manutenção. A aparente dificuldade do equipamento em discriminar estados intermediários de deterioração para postes tratados com CRE pode estar relacionada à influência desse preservante na medida e/ou no tratamento dos dados. Uma discussão mais aprofundada sobre essa questão é feita no item 5.2, mas cabe citar que mudanças nas características e propriedades físicas da madeira (p.ex.: densidade e umidade) são esperadas em função dos preservantes utilizados. Por outro lado, o tratamento dos dados está relacionado aos parâmetros
