**AVALIAÇÃO DE MÉTODO INSTRUMENTAL DE INSPEÇÃO DE
POSTES DE MADEIRA EM SERVIÇO NA REDE DE DISTRIBUIÇÃO
DE ENERGIA ELÉTRICA**

**DISSERTAÇÃO PARA A OBTENÇÃO DO TÍTULO DE MESTRE EM
ENGENHARIA E TECNOLOGIA DE MATERIAIS**

Trabalho vinculado ao P&D PUCRS/AES Sul - Otimização de Processos de Retratamento e Controle de Postes de Madeira Utilizados em Rede de Energia Elétrica - Fase III

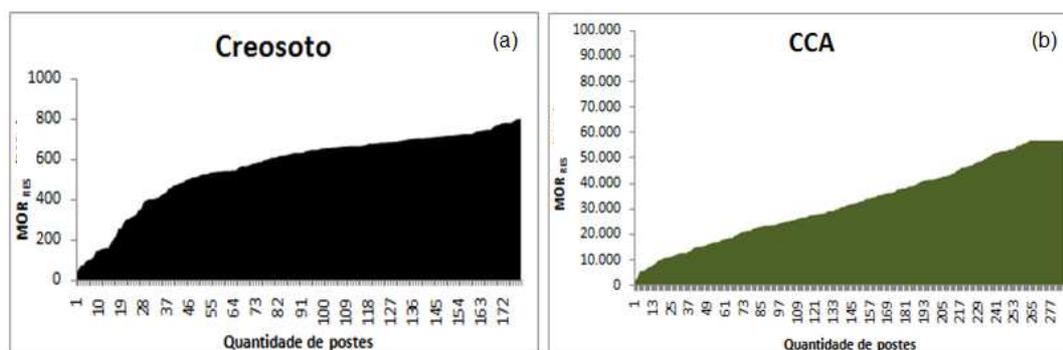
Figura 5.4. Postes tratados com creosoto (a) e com CCA (b), testados com dispositivo higrodensimétrico em função do módulo de resistência à flexão residual. Não foi indicado a unidade devido o MOR ser desconhecido.

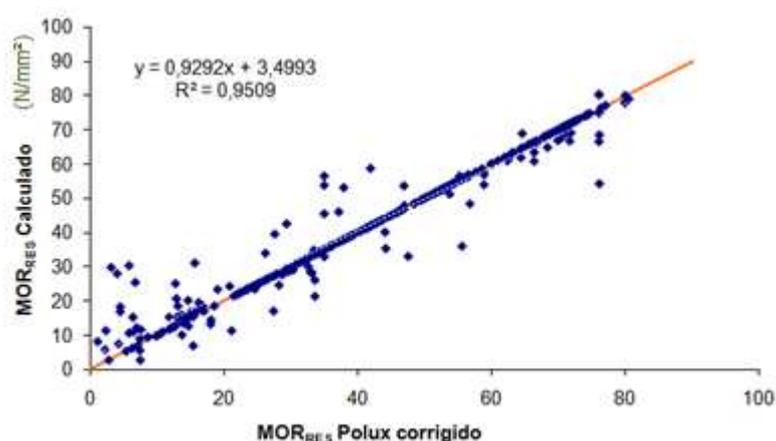
Figura 5.5. Gráfico da correlação entre dados calculados e corrigidos do dispositivo hidrodensimétrico.

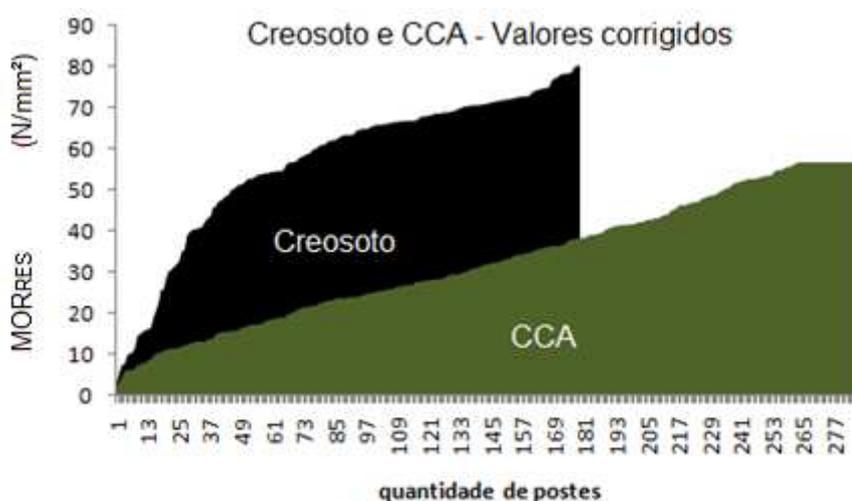
Figura 5.6. Postes de madeira tratada testados com dispositivo hidrodensimétrico com os módulos de resistência à flexão residual corrigidos

Percebe-se também que para o CCA existe uma linha de corte no extremo superior do valor do módulo, em torno de 55 N/mm². Esse fato sugere a hipótese de que o fabricante determinou um valor máximo, para a segurança do aparelho, a fim de evitar danos no sistema de captação do sinal (célula de carga e mecanismos em geral).

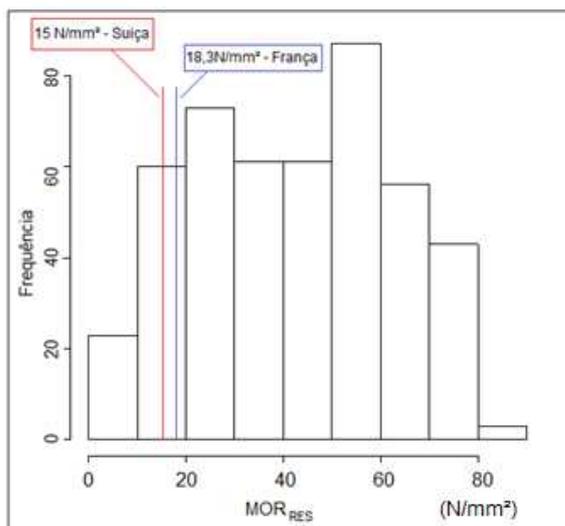
Figura 5.7. Variação do MOR_{RES} para os postes testados com equipamento higrodensimétrico e limites permitidos na Suíça e França para resistência à flexão

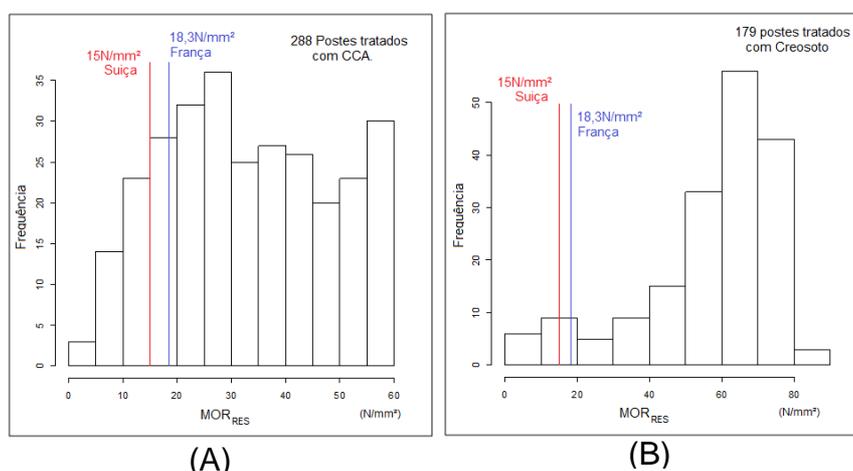
Figura 5.8. Distribuição dos postes segmentados por tipo de preservante CCA (A) e Creosoto (B)

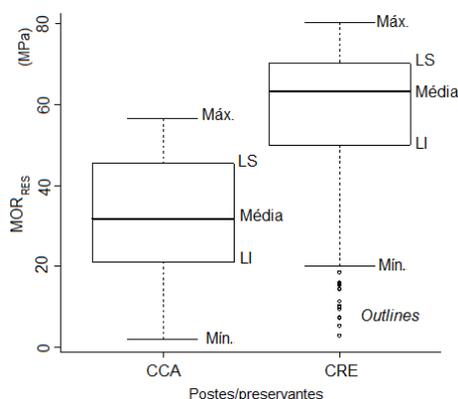
Figura 5.9. Teste estatístico *boxplot* dos postes testados com o equipamento hidrodensimétrico

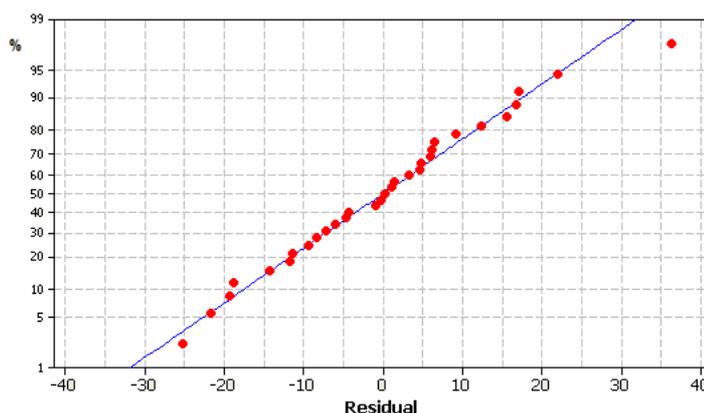
Figura 5.10 – Curva do Teste de Normalidade Kolmogorov-Smirnov para ensaio de ultrassom

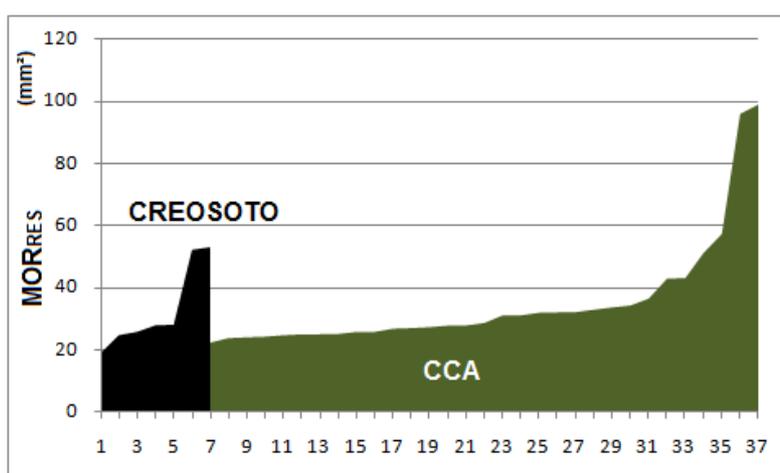
Figura 5.11 - Postes de madeira tratada testados com ultrassom distribuídos de acordo com os MOR_{RES} calculado.

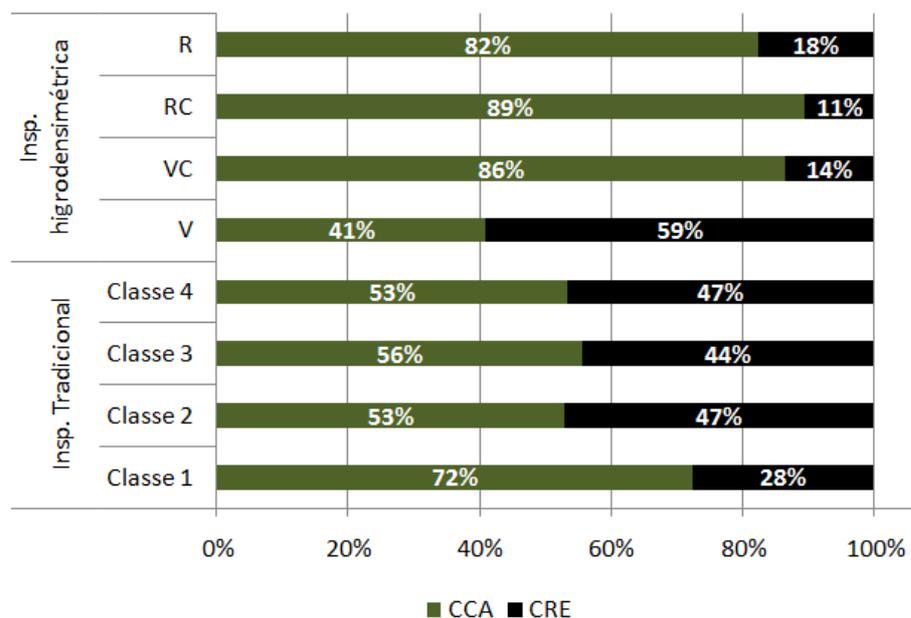
higrodensimétrica, os postes tratados com creosoto estão em geral classificados como classe 1. Os postes tratados com CCA, de outro lado, apresentam uma distribuição geral entre as quatro classes, corroborando os dados da Tabela 5.6.

Figura 5.12 Distribuição dos postes conforme tipo de preservante segundo inspeção tradicional e higrodensimétrica.

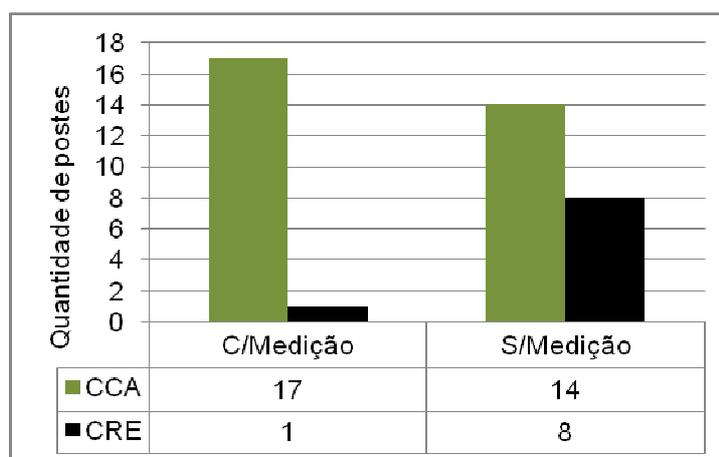
Figura 5.13 – Quantidade de postes inspecionados com ultrassom segregados por tipo de preservantes

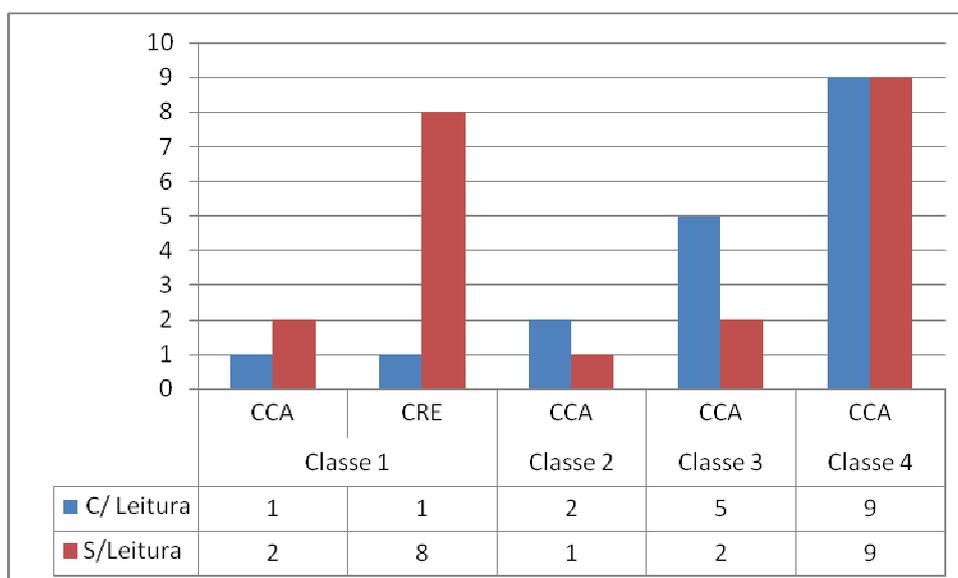
Figura 5.14 – Quantidade de postes analisados pelo ultrassom agrupados pelo tipo de preservante

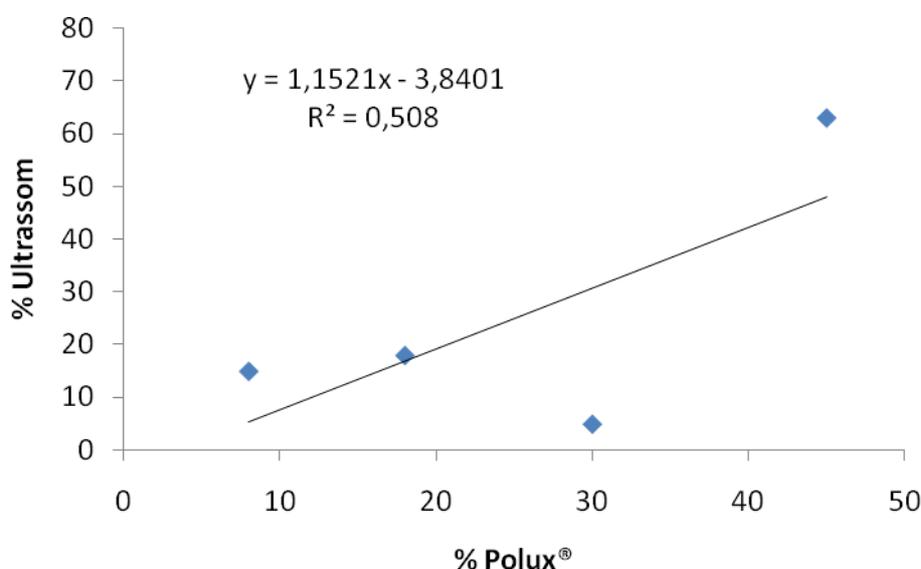
Figura 5.15 – Correlação entre os percentuais das classes de conservação entre Polux® e Ultrassom

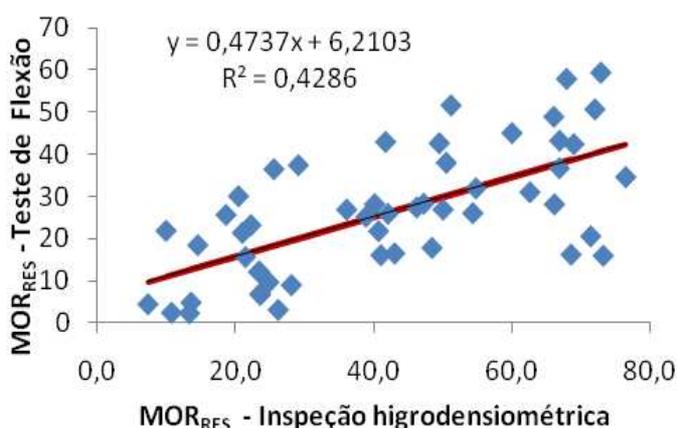
Figura 5.16 - Correlação dos resultados dos ensaios com dispositivo higrodensimétrico e teste de flexão

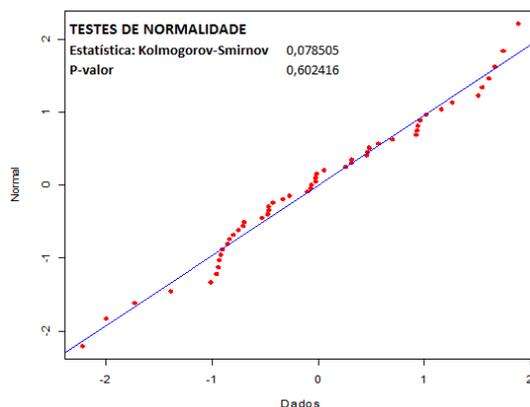
Figura 5.17 - Teste de Kolmogorov-Smirnov entre os resultados dos testes higrodensimétrico e flexão

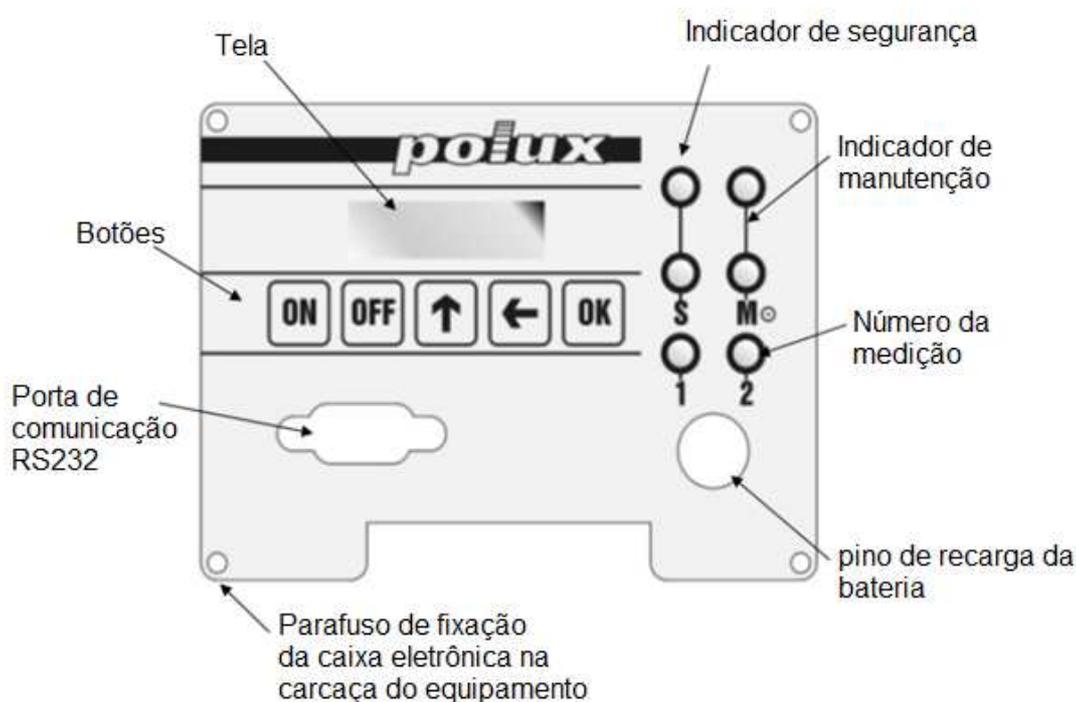
Na parte frontal, há disponíveis duas conexões externas, uma para a porta serial RS232 com a finalidade de conectar o dispositivo higrodensimétrico a um notebook ou computador e a outra para o carregador das baterias.

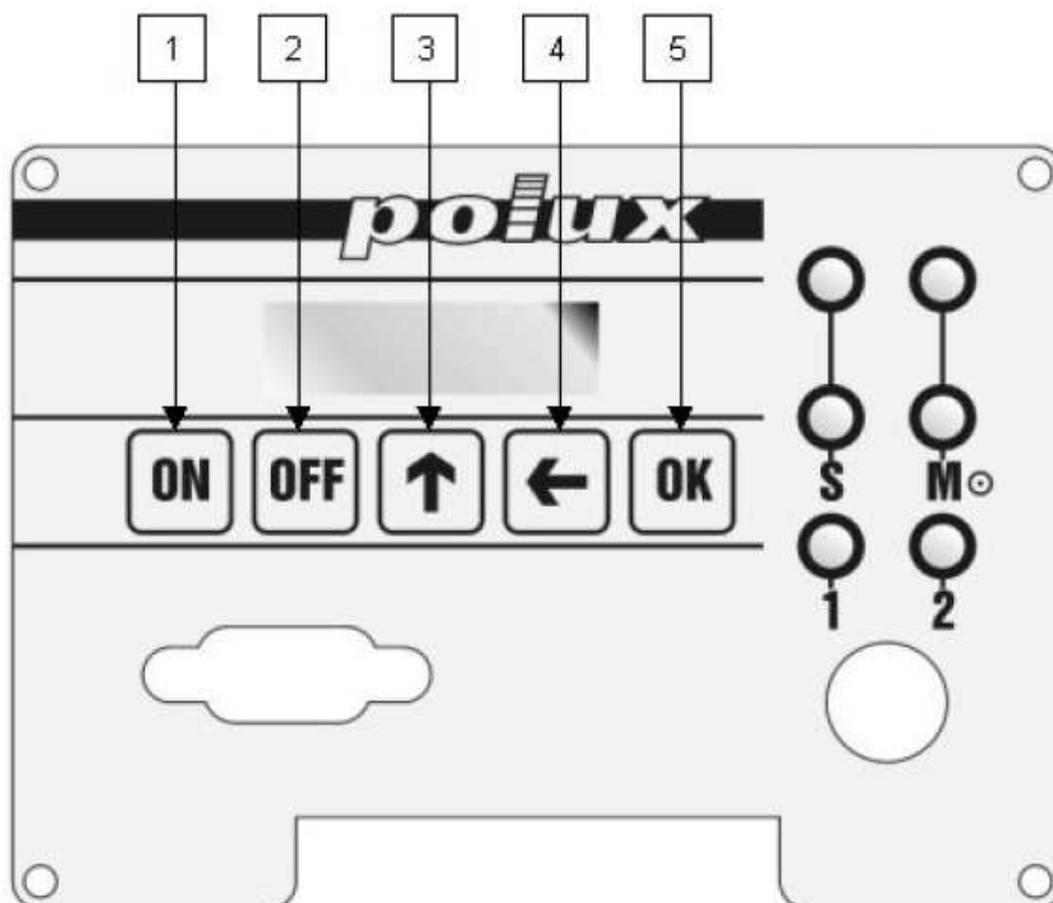
- 1: Liga
- 2: Desliga
- 3: Seta acima, para incrementar uma unidade
- 4: Seta esquerda, para mover o cursor esquerdo
- 5 Tecla OK, válida uma escolha
