**AVALIAÇÃO DA VIDA ÚTIL DE POSTES DE MADEIRA DE
EUCALIPTO EM SERVIÇO EM REDES DE DISTRIBUIÇÃO DE
ENERGIA ELÉTRICA**

**TESE PARA A OBTENÇÃO DO TÍTULO DE DOUTOR EM ENGENHARIA E
TECNOLOGIA DE MATERIAIS**

Trabalho vinculado ao Projeto Otimização de Processos de Retratamento e Controle de Postes de Madeira Utilizados em Redes de Energia Elétrica - Fase 3

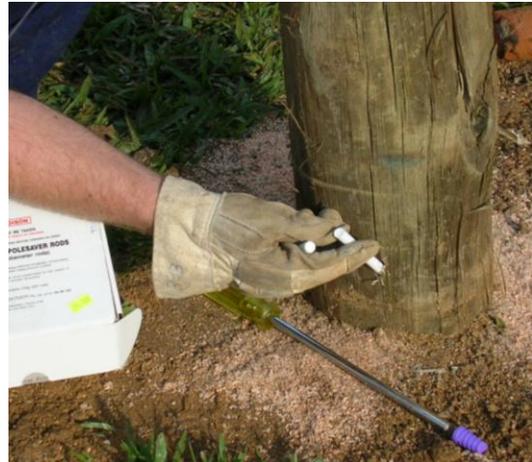
Figura 4.25 Tratamento interno com bastonetes.

bastonetes por furo e fechamento dos mesmos com tampões de plástico (Figura 4.25). Esses tampões podem ser retirados e fixados novamente caso sejam feitas novas aplicações.

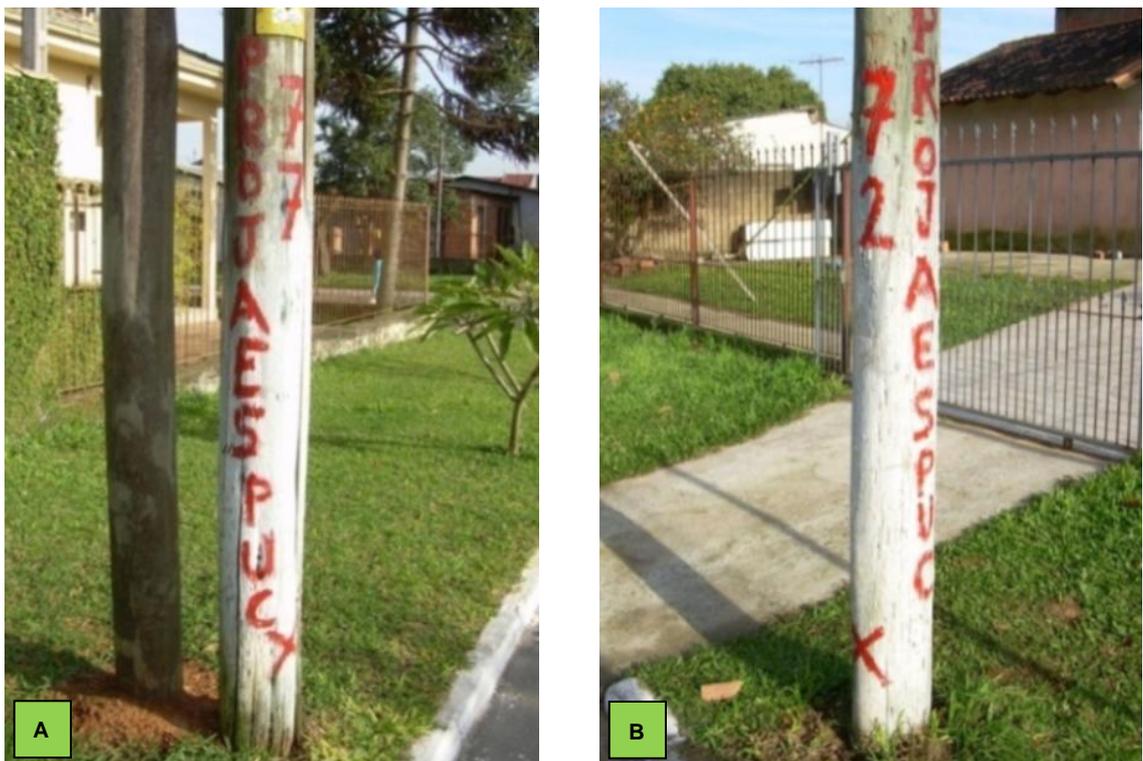
Figura 4.26 (A e B) Postes identificados para coleta e realização de testes.

Os postes selecionados para coleta receberam uma identificação feita com tinta esmalte vermelha com a indicação “PROJ AES PUC” além da sua numeração de controle da base de dados (Figuras 4.26 A e B). O objetivo desta identificação foi facilitar a sua localização pelas equipes de manutenção da AES Sul no momento da retirada destes postes. Depois de retirados das redes, os postes foram armazenados separadamente nas unidades técnicas da empresa para posterior envio ao Campus da PUCRS Viamão, local onde foi instalado o campo de testes utilizado nos ensaios de flexão. Após a realização dos testes, os postes foram encaminhados a uma empresa contratada pela AES Sul para a destinação final destes resíduos.

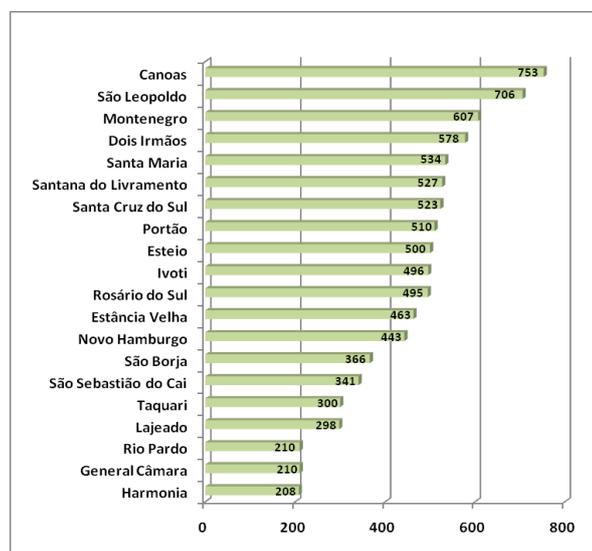
Figura 5.4 Quantidade de postes inspecionados em cada município.

As inspeções dos postes em serviço, na fase 3 do projeto de pesquisa, foram realizadas entre agosto de 2008 e novembro de 2010, resultando em uma base de dados com um total de 9 068 postes inspecionados (Figura 5.4). Esta base contém resultados de inspeções realizadas nas fases 1 e 2 do projeto, acrescidos dos resultados das reinspeções da fase 3.

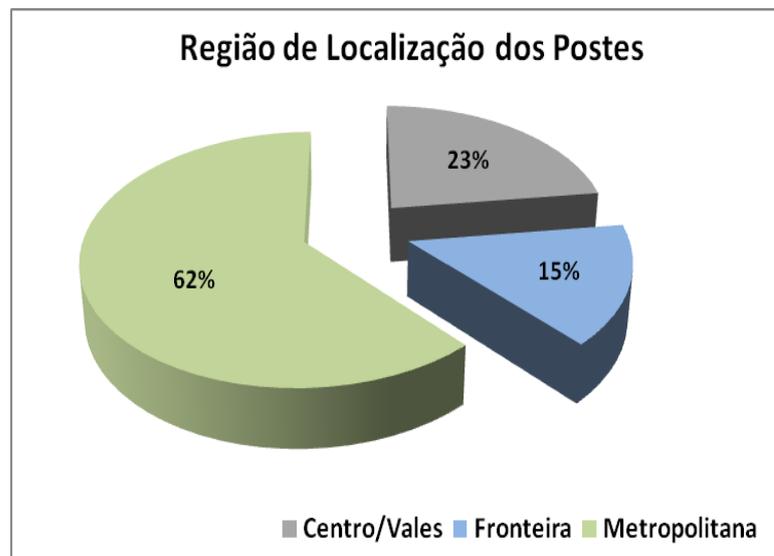
Figura 5.5 Distribuição dos postes inspecionados por região.

Na Figura 5.5 é apresentada a distribuição dos postes reinspeccionados por região. Observa-se que, mais de 60% do total de postes inspecionados estão concentrados na região metropolitana de Porto Alegre. Esta proporção foi definida considerando-se que, devido ao maior índice de urbanização da região metropolitana também é maior a densidade de postes por área e assim ficou mantida a proporção na área amostrada.

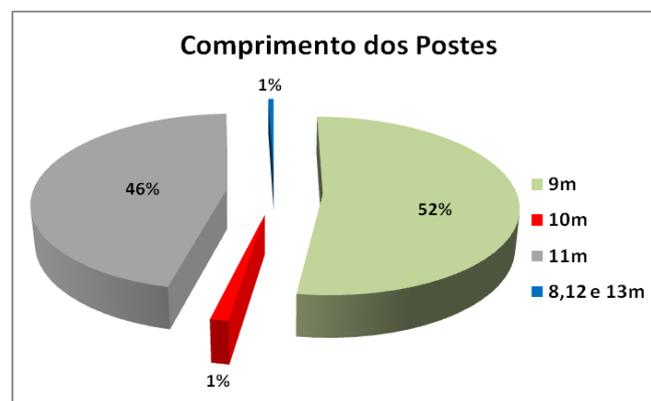
Figura 5.6 Distribuição dos postes inspecionados por comprimento.

A Figura 5.6 apresenta a classificação dos postes inspecionados levando em conta o seu comprimento. A expressiva superioridade no número de postes de 9 e 11 m ocorre por conta de que, nas redes de distribuição de energia elétrica, são os dois comprimentos de postes mais utilizados (9m nos circuitos de baixa tensão e 11m nas redes de alta tensão).

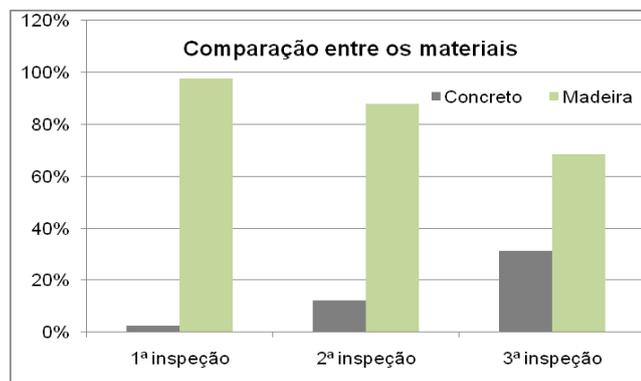
Figura 5.7 Comparação entre postes de madeira e concreto nas três inspeções dos postes do grupo 1.

A Figura 5.7 mostra os postes do grupo 1 (465 unidades), onde o intervalo de tempo entre a primeira e a segunda inspeção foi de 6 anos, o crescimento na substituição dos postes de madeira por concreto foi de seis vezes para este período, passando de 2% (11 unidades) para 12% (56 unidades). Já entre a segunda e a terceira inspeção, considerando-se que o intervalo de tempo cai para um ano e meio, houve um incremento também muito significativo (19%) de postes de concreto nas redes, passando de 12% (56 unidades) para 31% (146 unidades).

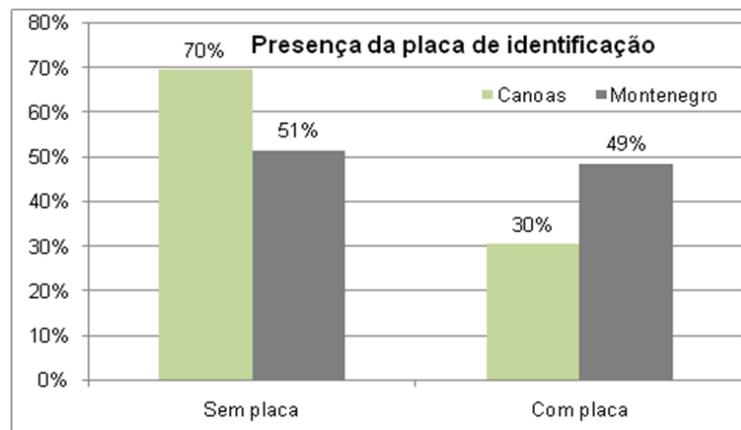
Figura 5.8 Comparação entre os postes do grupo 1, com e sem placa de identificação na terceira inspeção.

Quando comparados os municípios de Canoas e Montenegro, quanto a presença da placa de identificação (Figura 5.8), observa-se que no primeiro município, dos 292 postes inspecionados apenas 89 (30%) possuem placa. Já em Montenegro cerca de metade (84 dos 173 postes inspecionados) possuem placa. Desta forma a avaliação quanto à idade dos postes ficou limitada aos 173 postes que possuem a referida placa.

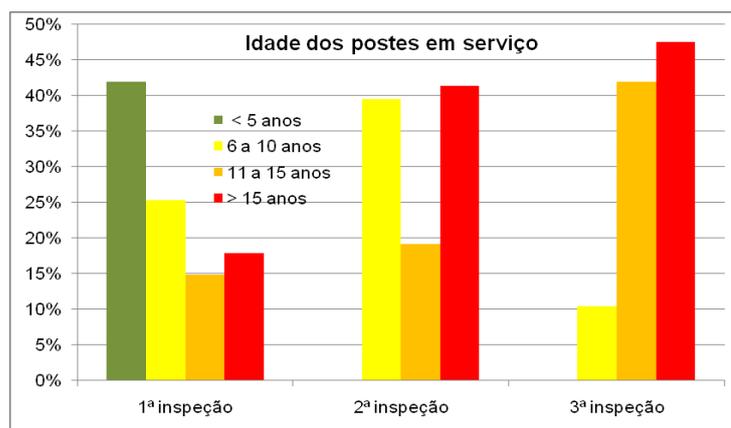
Figura 5.9 Comparativo entre as idades dos postes em serviço (agrupados em intervalos de cinco anos) entre as três inspeções.

Quanto à idade dos postes em serviço, tomando por base aqueles que possuem placa de identificação, verifica-se um significativo crescimento no percentual de postes com mais de 15 anos em serviço (Figura 5.9).

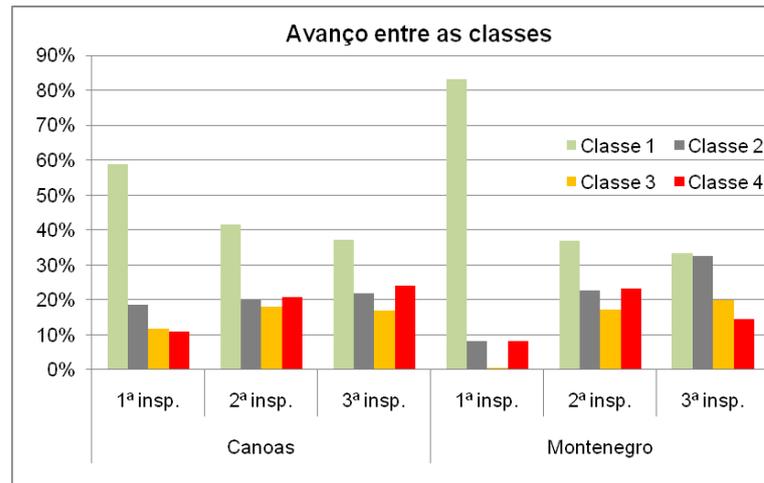
Figura 5.10 Avanço entre as classes para as três inspeções dos postes de Canoas e Montenegro.

Na Figura 5.10 verifica-se um comparativo entre os municípios de Canoas e Montenegro quanto ao avanço de classes para os postes em serviço. Para ambos

observa-se redução nos postes classe 1, entre as inspeções, porém em Canoas os postes classe 4 crescem entre as três inspeções, já em Montenegro verifica-se uma redução entre a segunda e a terceira inspeção. Este comportamento para Montenegro se explica por uma substituição mais representativa de madeira por concreto entre estas inspeções.

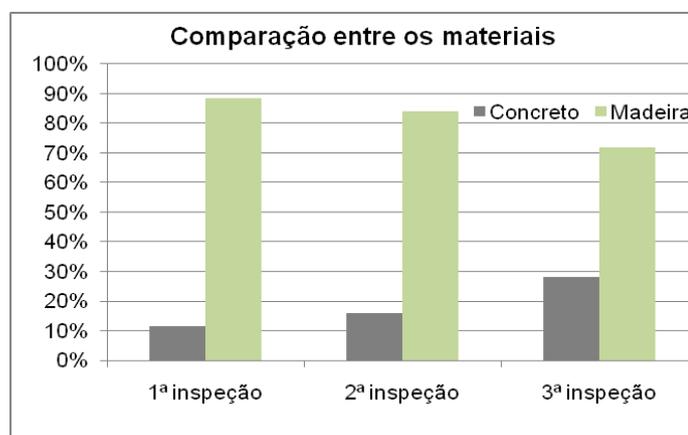
Figura 5.11 Comparação entre postes de madeira e concreto nas três inspeções dos postes do grupo 2.

Entre os postes do grupo 2 (895 unidades), nos quais o intervalo de tempo entre a primeira e a segunda inspeção foi de 3 anos, houve um incremento de 4% de postes de concreto em substituição aos postes de madeira, passando de 104 unidades na primeira inspeção para 143 na segunda. Já entre a segunda e a terceira inspeção, considerando-se que o intervalo de tempo entre elas foi de um ano e meio, o crescimento do número de postes de concreto nas redes foi mais expressivo, passando de 143 unidades para 251, ou seja, de 16% para 28% do total de 895 postes desta amostragem (Figura 5.11).

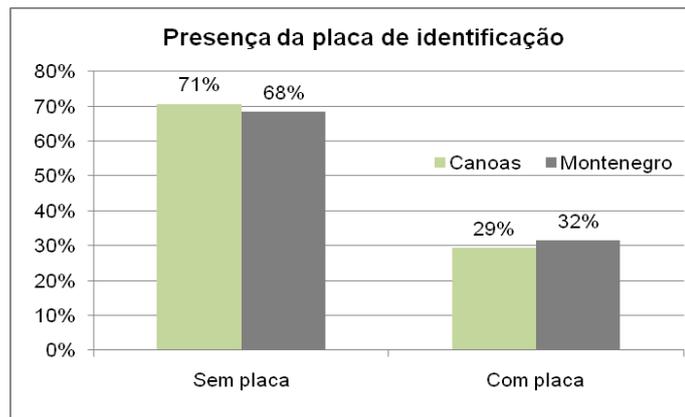
Figura 5.12 Comparação entre postes do grupo 2, com e sem placa de identificação na terceira inspeção.

Diferentemente dos postes do grupo 1, neste grupo os 895 postes inspecionados apresentaram certa homogeneidade quanto ao número de postes com e sem placa de identificação nos dois municípios. O percentual de postes sem placa ficou em torno de 70% (Figura 5.12): 326 dos 461 postes inspecionados em Canoas e 297 dos 434 postes de Montenegro. Neste caso a avaliação referente a idade dos postes em serviço ficou ainda mais reduzida (272 dos 895 postes inspecionados).

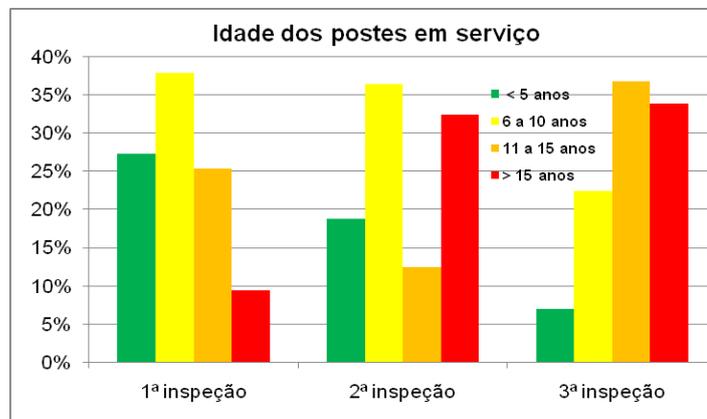
Figura 5.13 Comparativo entre as idades dos postes em serviço (agrupados em intervalos de cinco anos) entre as três inspeções.

Assim como foi verificado nos postes do grupo 1, os do grupo 2 apresentaram crescimento no percentual de postes com mais de 15 anos em serviço quando comparadas as três inspeções. Diferentemente do resultado do grupo 1, houve redução no número de postes no intervalo de até cinco anos, porém mesmo na terceira inspeção ainda havia postes nesta faixa de idade (Figura 5.13).

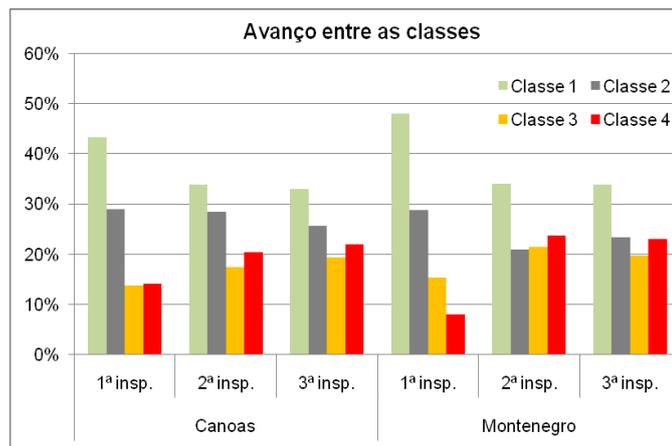
Figura 5.14 Avanço entre as classes para as três inspeções dos postes de Canoas e Montenegro.

Observando a Figura 5.14 verifica-se que no comparativo entre os municípios de Canoas e Montenegro, quanto ao avanço de classes, em ambos municípios houve redução nos postes classe 1, da primeira para a segunda inspeção e estabilização da segunda para a terceira inspeção. No município de Canoas ocorreu crescimento nos postes classe 4, nas três inspeções e, em Montenegro houve crescimento nos postes desta classe, da primeira para a segunda inspeção e estabilização da segunda para a terceira inspeção.

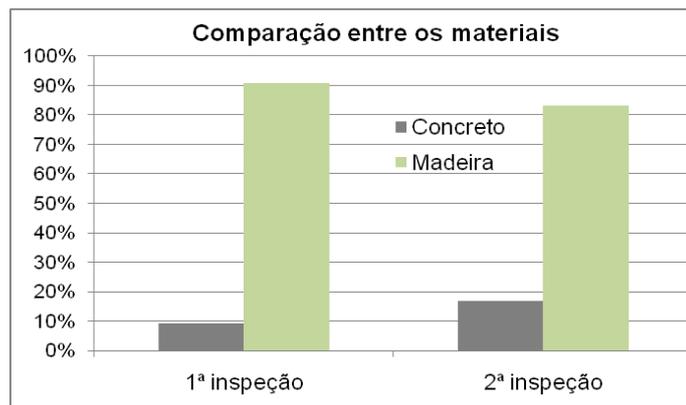
Figura 5.15 Comparação entre postes de madeira e concreto nas três inspeções dos postes do grupo 2.

Nos postes do grupo 3 (7.708 unidades), nos quais o intervalo médio de tempo entre a primeira e a segunda inspeção foi de 4 anos, verificou-se um incremento de 8% de postes de concreto em substituição aos de madeira, passando de 702 unidades na primeira inspeção para 1.296 na segunda (Figura 5.15).

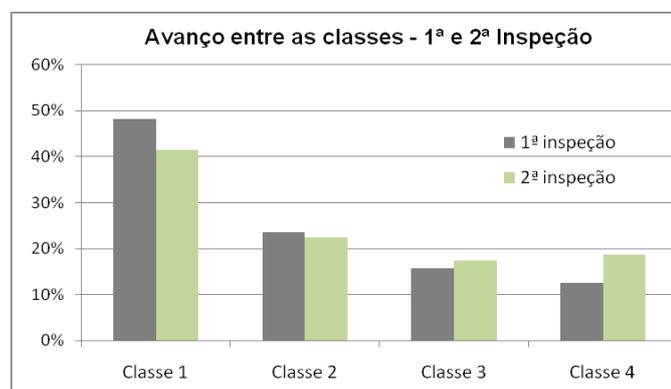
Figura 5.16 Avanço entre classes para as inspeções dos postes do grupo 3.

Entre a primeira e a segunda inspeção, nos postes do grupo 3 observa-se que houve uma redução de 7% nos postes classe 1, passando de 3.372 unidades na primeira inspeção para 2.654 na segunda. Entre os postes das classes 2 e 3 houve certa estabilidade entre estas duas inspeções, sendo que na classe 2 houve uma redução de 2% e na classe 3 um incremento de 1% (Figura 5.16). Entre os postes da classe 4 houve incremento de 6%, passando de 881 unidades na primeira inspeção para 1.201 na segunda.

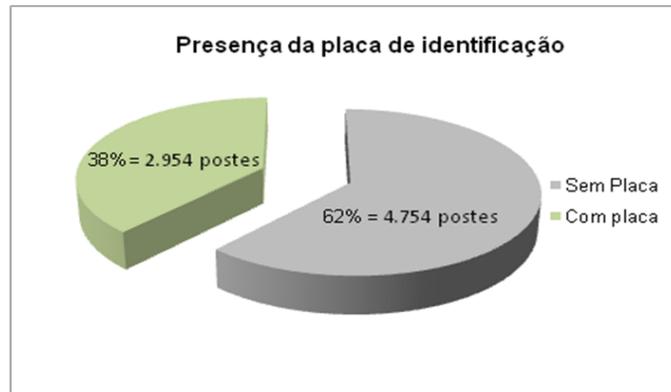
Figura 5.17 Comparação entre postes com e sem placa de identificação (grupo 3).

Como nos grupos anteriores, mais de 60% dos postes deste grupo não possuem placa de identificação, ficando a avaliação relacionada a idade dos postes em serviço limitada a 38% dos postes inspecionados (Figura 5.17).

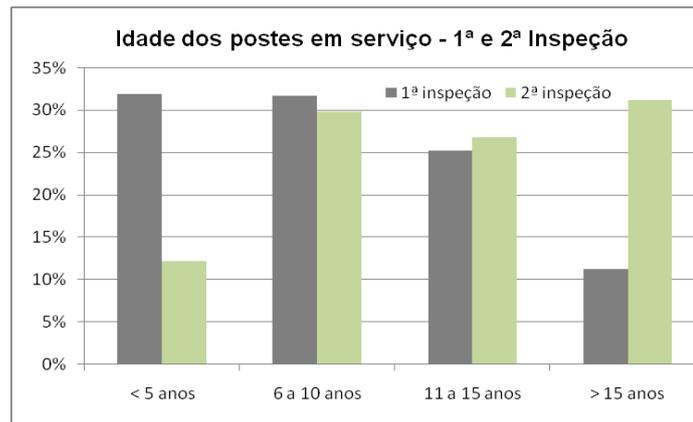
Figura 5.18 Comparativo entre as idades dos postes do grupo 3, agrupados em intervalos de cinco anos.

Assim como foi verificado nos dois grupos anteriores (1 e 2), os postes do grupo 3 apresentaram crescimento na faixa acima de 15 anos em serviço entre as inspeções. Na faixa de até cinco anos houve sensível redução no número de postes (de 942 na primeira inspeção para 360 na segunda. Nos intervalos de 6 a 10 e de 11 a 15 anos houve pequena variação, sendo que no primeiro grupo redução e no segundo um pequeno crescimento entre as inspeções (Figura 5.18).

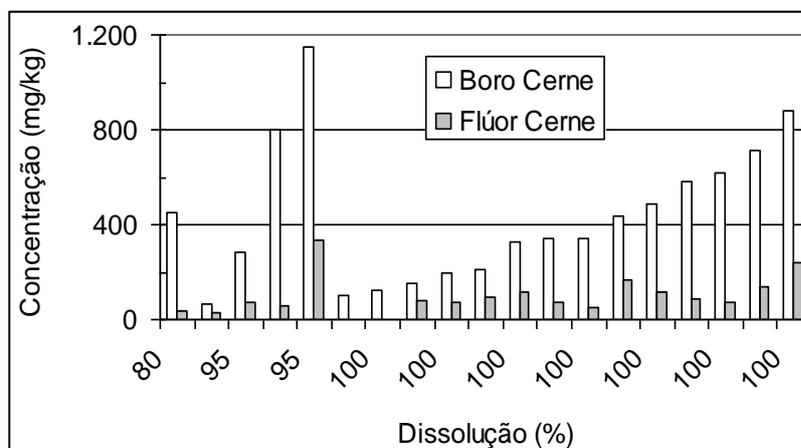
Figura 5.19 Relação entre parâmetros qualitativos (dissolução de Boro) e quantitativos (concentração de Boro) na área de testes de Barreto.

Verifica-se que, os resultados da análise qualitativa (dissolução e cor) não correspondem aos resultados quantitativos (Figura 5.19). As maiores concentrações foram obtidas em 95% de dissolução enquanto que dissoluções completas (100%) apresentam uma ampla gama de concentrações medidas tanto para o Boro (103-880 mg/kg) quanto para o Flúor (<25-240 mg/kg). Esses resultados indicam que a análise colorimétrica apresenta limitações quanto a sua precisão.

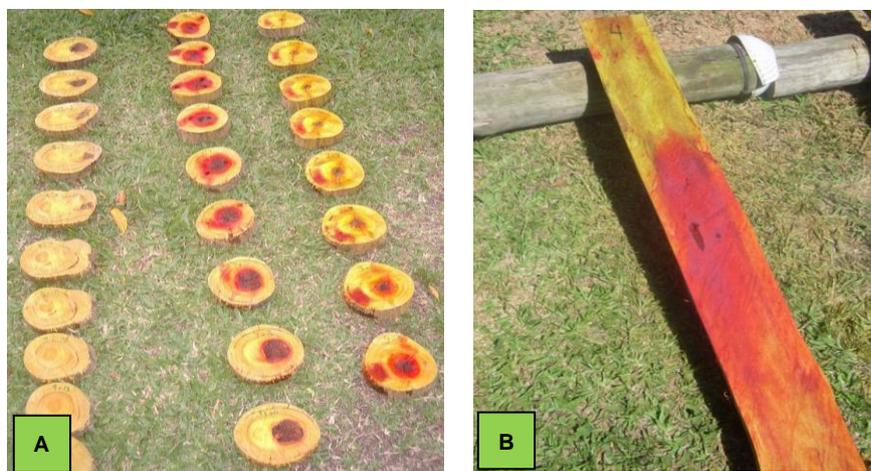
Figura 5.21 (A e B) Colorimetria para difusão do Boro (área de testes de Canoas).

Em uma análise preliminar realizada após seis meses de instalação da área de testes foi constatado que, assim como nos resultados da área de testes de Barreto, ocorreu migração do Boro para regiões acima da linha do solo. Como nos mourões instalados nesta área de testes foram utilizadas coberturas de material impermeável (plástico) para evitar a infiltração de água pelo topo, acredita-se que a migração do Boro acima da linha de engastamento se deva a outros fatores que não a umidade vinda de cima das peças de madeira.

Nas peças retiradas para avaliação no final do período do experimento foi verificado que o processo de difusão se deu de forma satisfatória, ocorrendo a impregnação da madeira na sua porção mais crítica para deterioração (até cerca de 50 cm abaixo da linha do solo e cerca de 20 cm acima desta).

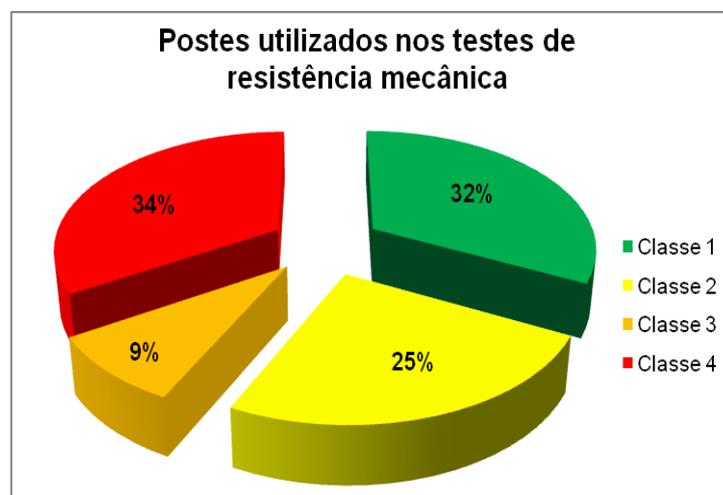
Tomando-se por base as quatro classes em que os postes foram enquadrados, quando da última inspeção em campo, observa-se que 66% dos postes ensaiados nos testes de resistência mecânica à flexão pertencem às classes 1, 2 e 3 e 34% a classe 4 (Figura 5.22). Dos postes coletados, 25 peças pertencentes à classe 4 não puderam ser ensaiados pois, devido ao seu avançado estado de deterioração, foram quebrados no processo de retirada da rede ou no manuseio de transporte e armazenamento.

Figura 5.22 Proporção entre as classes dos postes utilizados nos testes de resistência mecânica a flexão.

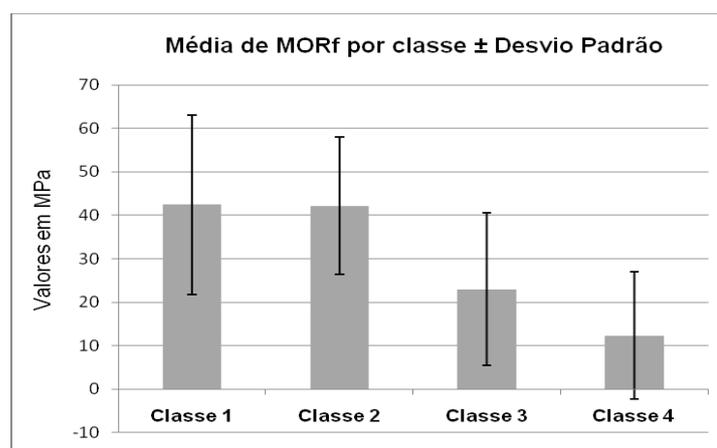
Quanto ao módulo de resistência à flexão na seção de engastamento (MORf) para os postes das quatro classes, foi verificado que houve proximidade nos valores médios para as classes 1 e 2 (42,4 MPa e 42,2 MPa) respectivamente. Já o desvio padrão para a classe 1 foi de 20,7 MPa e para a classe 2 de 15,8 MPa o que reflete uma menor amplitude nos valores para esta segunda classe. Esta semelhança de resultados em relação ao MORf é explicada pelo fato de que os postes das classes 1 e 2 se apresentam em bom estado de conservação, onde o processo de deterioração da madeira ainda não foi severo o suficiente para comprometer sua resistência mecânica.

Para os postes da classe 3 houve redução de aproximadamente 47% nos valores médios de MORf em relação a classe 2, ficando em 23,0 MPa e um desvio padrão 17,5 MPa. Nos postes da classe 4 a redução dos valores médios de MORf em relação a classe 3 foi de cerca de 48%, ficando em 12,3 MPa, se considerados os 25 postes onde a resistência foi zero. Neste caso o desvio padrão fica em 14,7 MPa, valor elevado e influenciado pelo grande número de postes com resistência zero. Se desconsiderados os postes com resistência zero, o valor médio de MORf fica em 24,2 MPa e o desvio padrão em 11,6 MPa (Figura 5.23). Esta redução dos valores médios de MORf nas classes 3 e 4 se explica pelo avanço no estado de deterioração da madeira que se reflete em perda de resistência mecânica dos postes.

Figura 5.23 Valores médios de módulo de resistência à flexão e desvio padrão de postes das quatro classes.

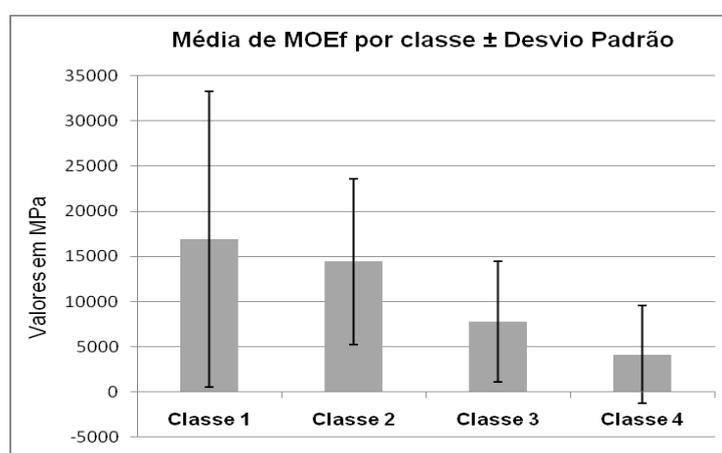
porém, diferentemente do caso anterior não houve homogeneidade entre as classes 1 e 2. Na classe 2 houve uma redução de aproximadamente 15% no valor de MOEf em relação a classe 1, ficando em 14.435 MPa e um desvio padrão de 9.148 MPa. Já da classe 3 em relação à classe 2, a redução foi de cerca de 47%, ficando em 7.777 MPa e um desvio padrão de 6.667 MPa.

Da classe 4 para a classe 3, a redução nos valores de MOEf ficou em 47%, resultando num valor de 4.155 MPa e um desvio padrão de 5.399 MPa, considerando os postes com resistência zero (Figura 5.24). Se considerados apenas os postes classe 4 ensaiados verifica-se um valor médio para MOEf de 8.150 MPa e desvio padrão de 4.943 MPa.

Figura 5.24 Valores médios de módulo de elasticidade e desvio padrão de postes das quatro classes.
