Pontifícia Universidade Católica do Rio Grande do Sul

PROGRAMA DE PÓS-GRADUAÇÃO EM ENGENHARIA E TECNOLOGIA DE MATERIAIS

**CONTRIBUIÇÃO PARA O ESTUDO DA DEGRADAÇÃO QUÍMICA DA
PASTA DE CIMENTO: SIMULAÇÃO DA ATIVIDADE AGRESSIVA DO
GUANO DE MORCEGOS**

**DISSERTAÇÃO PARA A OBTENÇÃO DO TÍTULO DE MESTRE EM ENGENHARIA
E TECNOLOGIA DE MATERIAIS**

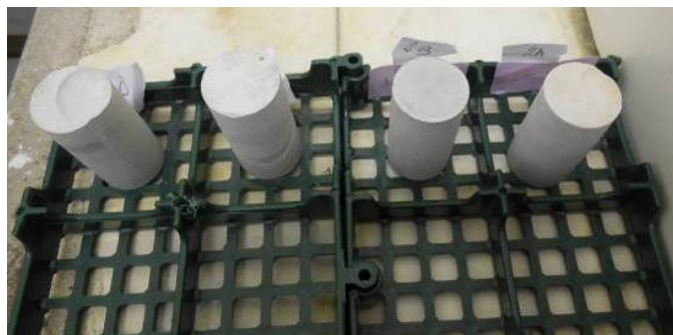
Figura 4.5 - Grade utilizada para secar os corpos de prova após a imersão em solução ácida. Crédito da imagem: Autora.

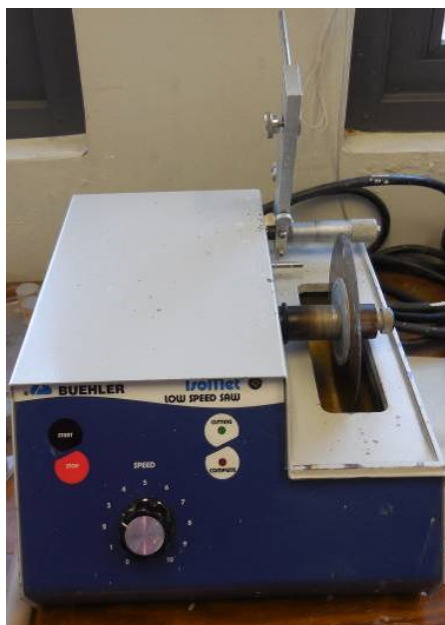
Figura 4.7 - Serra diamantada utilizada para cortar os corpos de prova. Crédito da imagem: Autora

Para as análises de microscopia foram utilizados um dos corpos de prova para cada um dos diferentes tempos de imersão em solução ácida. Para tal, os corpos de prova foram secados naturalmente em ambiente de laboratório a fim de evitar a remoção das substâncias que poderiam ter sido formadas pelo ataque químico. Após o período de dois dias de secagem, este corpo de prova foi cortado numa serra de disco diamantado da marca *IssoMet Low Precision Saw* fabricada pela *Buehler*, conforme mostra a Figura 4.7.

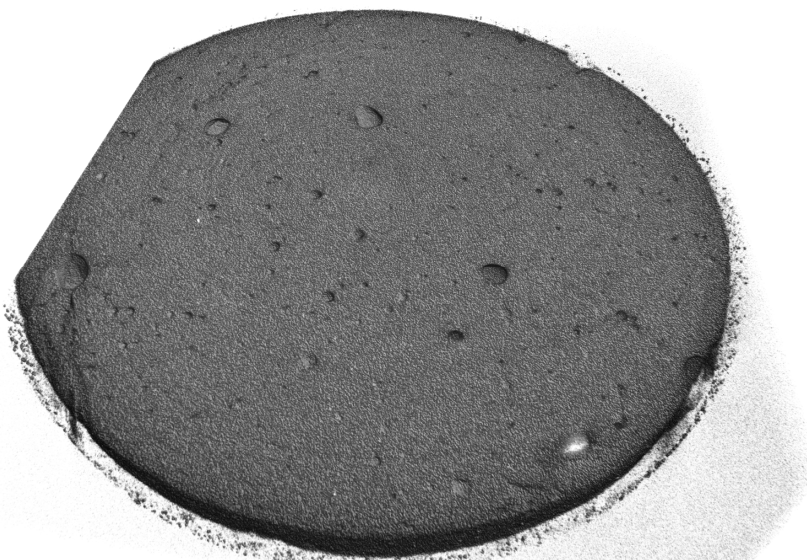
Figura 5.15- Corte transversal, no corpo de prova imerso em solução de ácido nítrico por 86 dias, mostrando na matriz cimentícia microfissuras, bolhas de ar (vazios) não sendo possível visualizar diferença de densidade em sua superfície e nas microfissuras. Crédito de imagem: Autora.

Nas imagens obtidas com os corpos de prova imersos no ácido nítrico (Figuras 5.15 e 5.16) não foi possível observar esta mesma diferença. Isso muito provavelmente se deve ao fato de que a alteração da matriz cimentícia, no caso do ataque pelo ácido nítrico, forma segundo Biczok (1964), Allahverdi e Skavára (2000), Pinheiro et al (2007) e Türkel et al (2007) CaNO_3 (nitrate de cálcio) um sal muito solúvel. Devido a esta característica do sal e ao relativo curto período de tempo em que os ensaios ocorreram houve a formação uma camada alterada também pequena (Figura 5.5) e, provavelmente as imagens geradas não conseguiram demonstrar de forma nítida esta alteração.

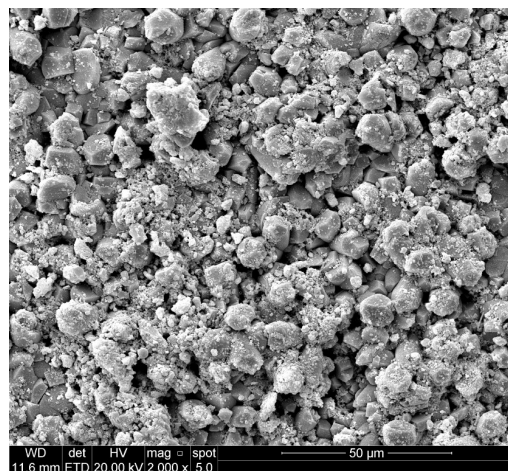
**APÊNDICE I: IMAGENS DE MEV-FEG DAS MICROESTRUTURAS DA PASTA
CIMENTÍCIA COM A/C 0,3 ANTES DO ATAQUE QUÍMICO
VISTA DE TOPO**
